## 改善箇所説明図

代表型式：カトウ YDS-KRC017

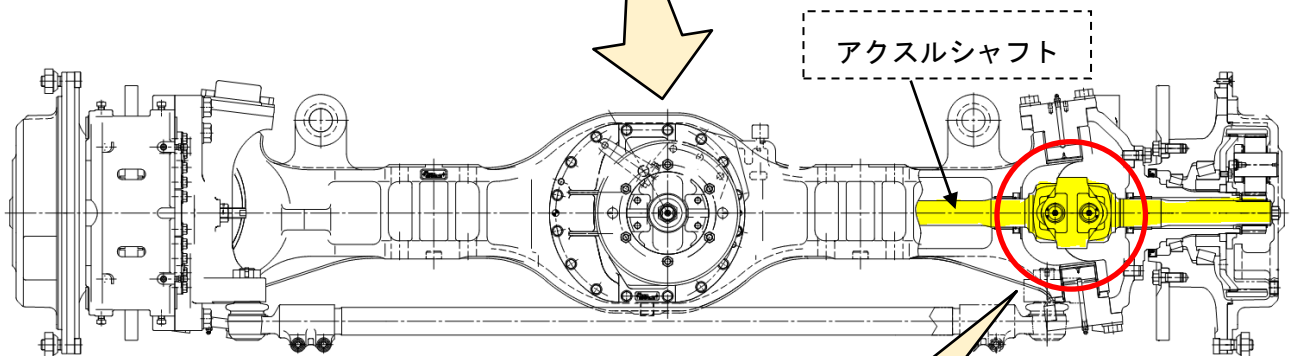
ホイール・クレーンの動力伝達装置において、アクスルシャフト製造時の組み付け作業が不適切なため、ジョイント部のスナップリングが取り付けられていないおそれがある。そのため、そのままの状態で使用を続けた場合、ジョイント部のベアリングカップが抜け出すことで異音が発生し、最悪の場合、走行不能となるおそれがある。

全車両、スナップリングの有無を点検し、組み付けられていない場合は、アクスルシャフトを正規品に交換する。

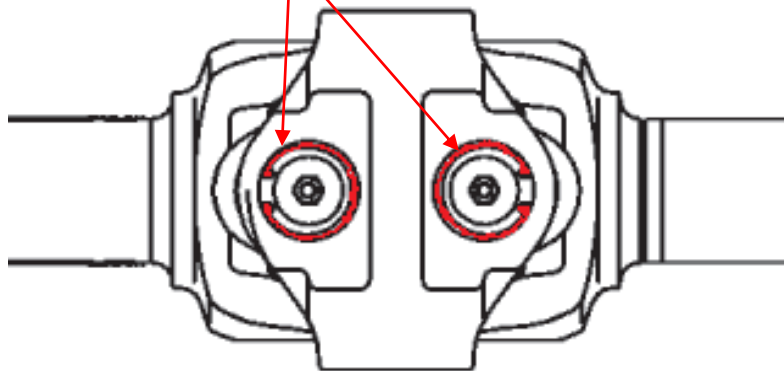
スナップリング

### 不具合発生箇所
