## 改善箇所説明図

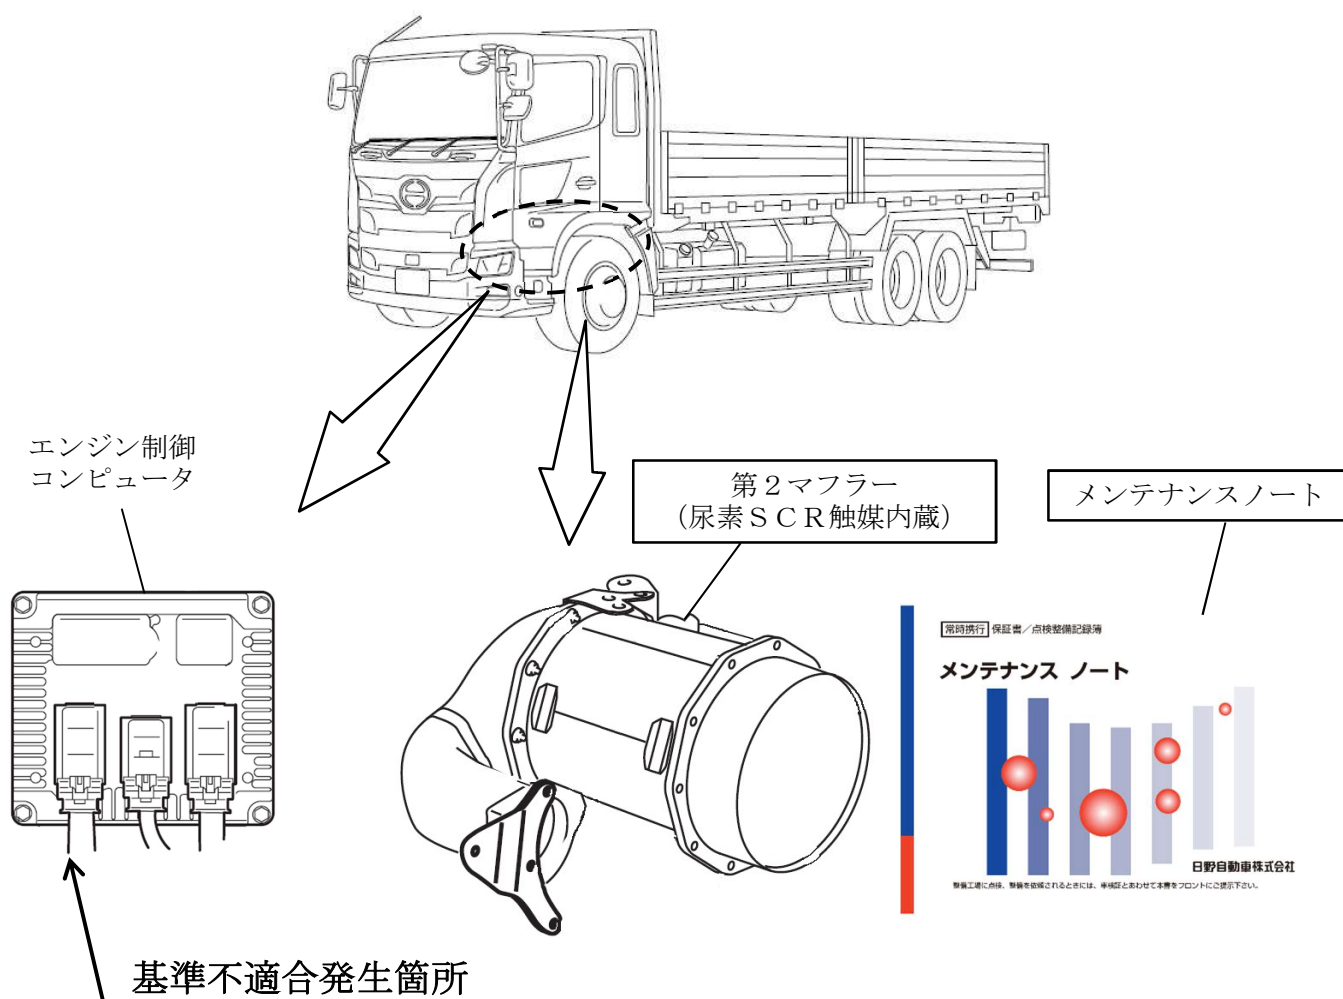
注：  は措置する部品を示す。

E13Cエンジン搭載車において、DPR再生用制御プログラムが不適切なため、高回転高負荷条件でのDPR再生中に尿素SCR触媒温度が想定より高温となり、触媒劣化の進行が早くなることがある。そのため、そのまま使用を続けると排出ガス中の窒素酸化物の排出値が規制値を超えるおそれがある。

全車両、暫定措置として、浄化率の点検を行い、基準値を超える場合は触媒を交換する。  
また、メンテナンスノートの点検整備項目にSCR触媒の浄化率点検を追加する。  
なお、恒久対策が決定し次第、改めて措置を実施する。
