## 改善箇所説明図

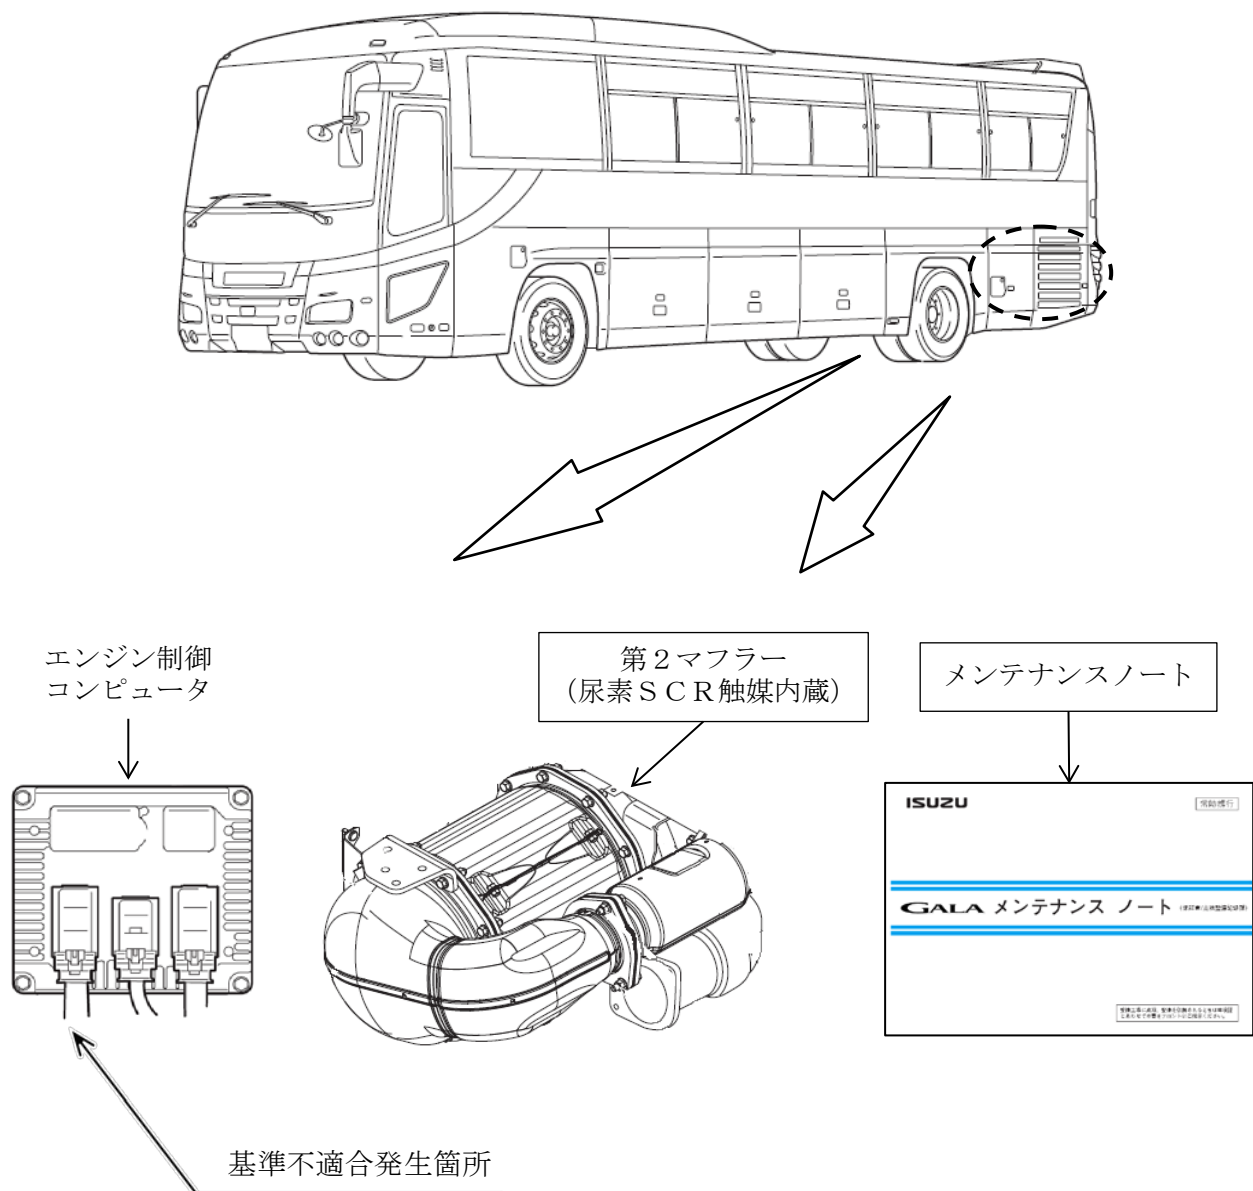
E13Cエンジン搭載車において、DPR再生用制御プログラムが不適切なため、高回転高負荷条件でのDPR再生中に尿素SCR触媒温度が想定より高温となり、触媒劣化の進行が早くなることがある。そのため、そのまま使用を続けると排出ガス中の窒素酸化物の排出値が規制値を超えるおそれがある。

全車両、暫定措置として、浄化率の点検を行い、基準値を超える場合は触媒を交換する。また、メンテナンスノートの点検整備項目にSCR触媒の浄化率点検を追加する。なお、恒久対策が決定し次第、改めて措置を実施する。

識別：運転者席左側ドア開口部のシリアルナンバープレートの下に、識別ペイント（白色）を塗布する。
