# 改善箇所説明図

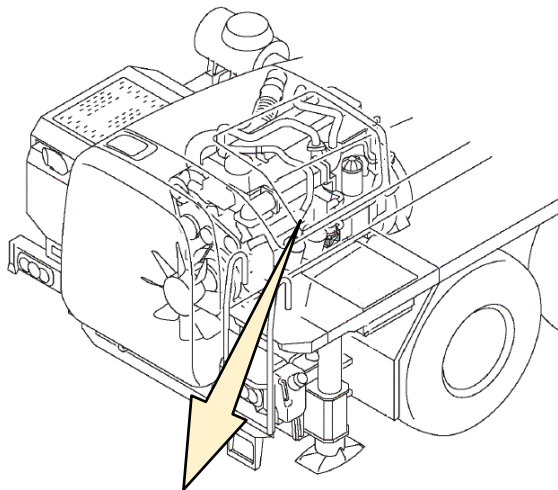
エンジンコントロールユニット

- ① エンジン制御プログラムが不適切なため、エアクリーナーより吸入する空気量をエアフロセンサーが実際より低く認識し、排出ガス再循環（EGR）量が低下することで排出ガス中の窒素酸化物が規制値を超過するおそれがある。
- ② 尿素水噴射制御プログラムが不適切なため、尿素 SCR 触媒の性能低下時に適正な尿素水量を噴射できなくなり排出ガス中の窒素酸化物が規制値を超過するおそれがある。

- ① エンジン制御プログラムを暫定プログラムに書き換える。
- ② 尿素 SCR 触媒を定期交換部品にするため、メンテナンスノートの定期交換項目に尿素 SCR 触媒を追加する。また、稼働時間が 2000 時間を超えているものは尿素 SCR 触媒を交換する。
