## 改善箇所説明図①

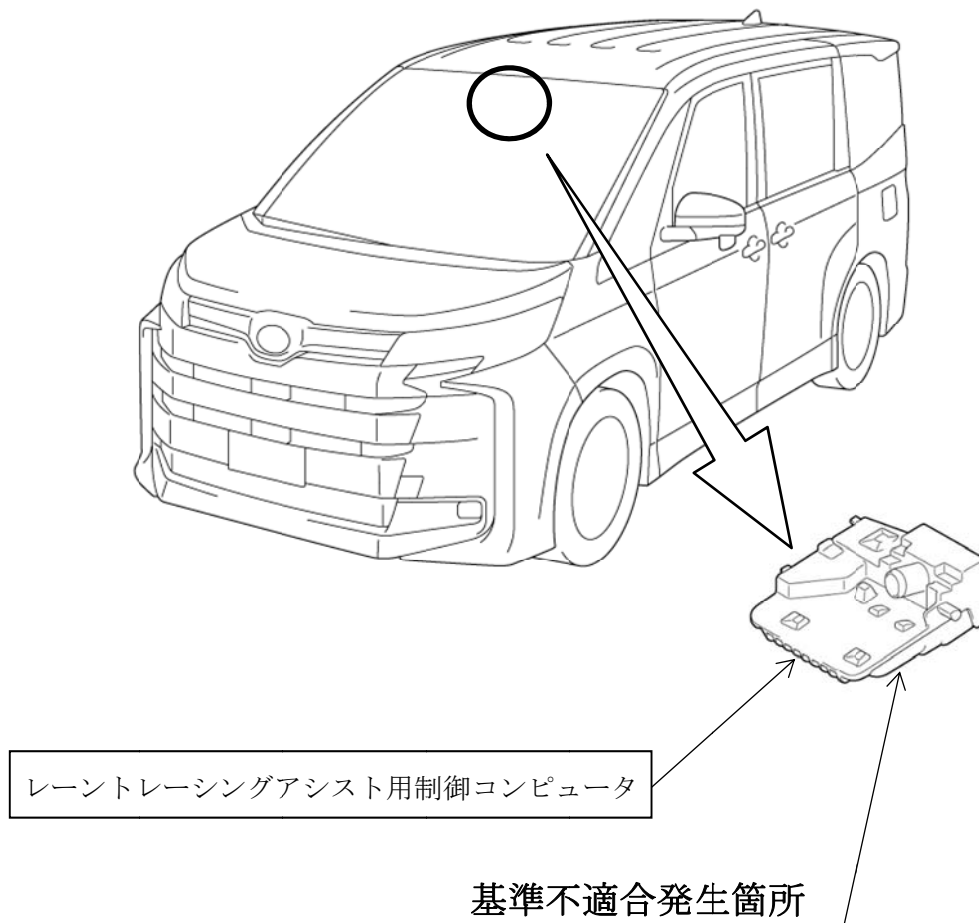
運転支援装置のLTA※において、制御プログラムが不適切なため、ハンドル舵角の中立位置のずれにより、LTAでのハンドル操舵の補正が不足するものがある。そのため、カーブと車両速度の状況によっては、早期に警報が作動して、運転者による操舵が必要となり、保安基準第11条（かじ取り装置）に適合しないおそれがある。

全車両、レーントレーシングアシスト用制御コンピュータのプログラムを対策仕様に修正する。

識別：改善済車両には車台番号打刻位置のハイフン位置上部に黄色ペイントを塗布する。

なお、塗布される前までは、ディスプレイオーディオに表示されるバージョンが「01.02」以上を確認、もしくは各社ホームページでのリコール検索で代用する。

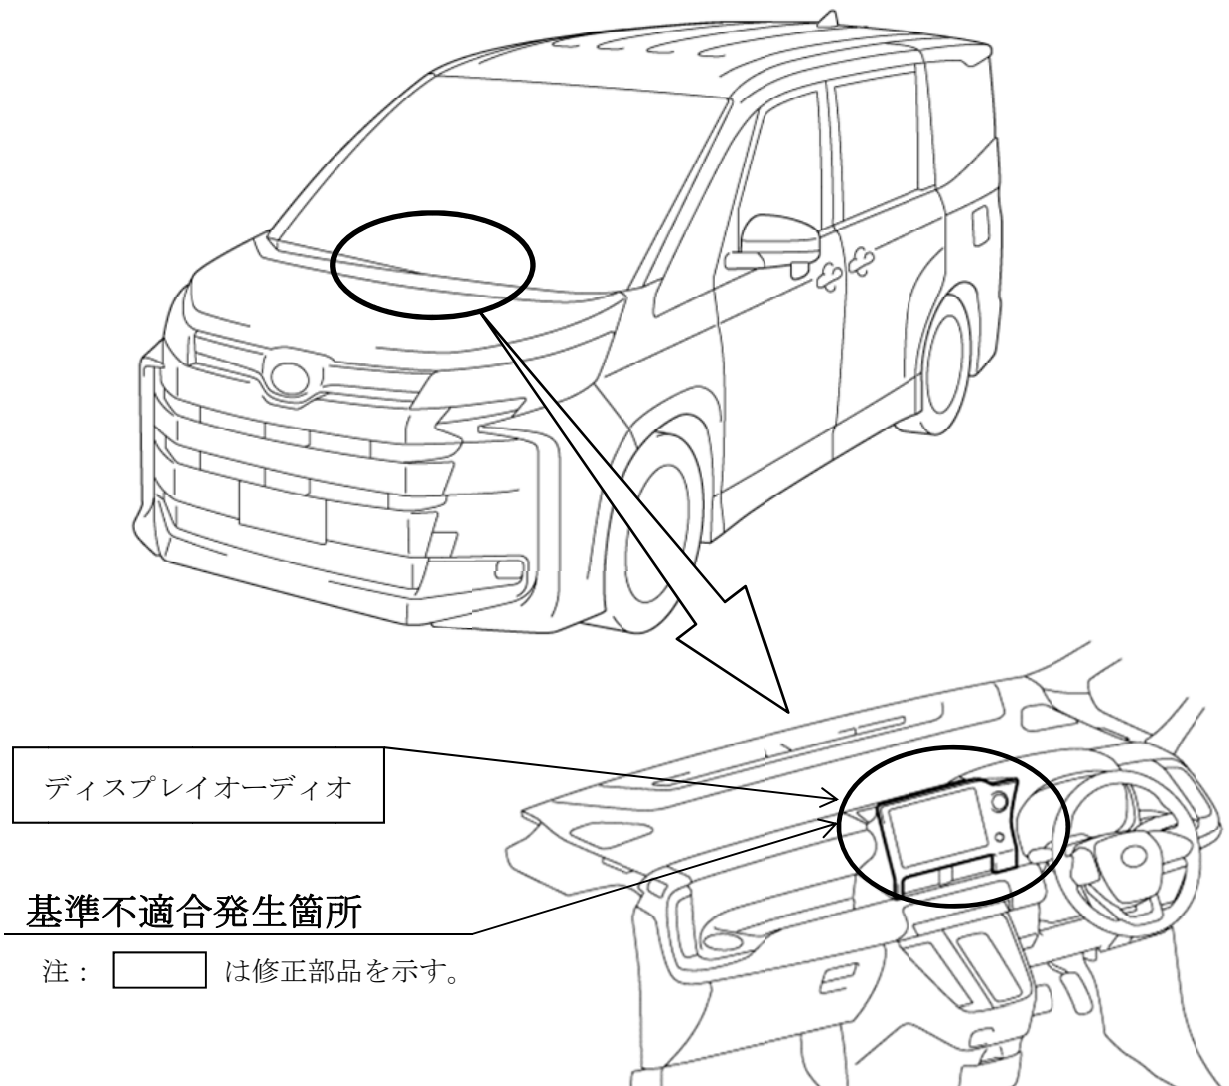
## 改善箇所説明図②

ディスプレイオーディオにおいて、制御プログラムが不適切なため、ナビのルート案内中に車両を再始動し、直後にパノラミックビューモニターの映像を表示した場合、ナビ案内図を車両左側の映像に重ねて表示する場合がある。そのため、車両左側の映像が確認できず、保安基準第44条（後写鏡等の基準）に適合しないおそれがある。

全車両、ディスプレイオーディオ用制御プログラムを対策仕様に修正する。

識別：改善済車両は、ディスプレイオーディオの設定画面に表示されるプログラムのバージョンが「1296」以上であることにより識別する。

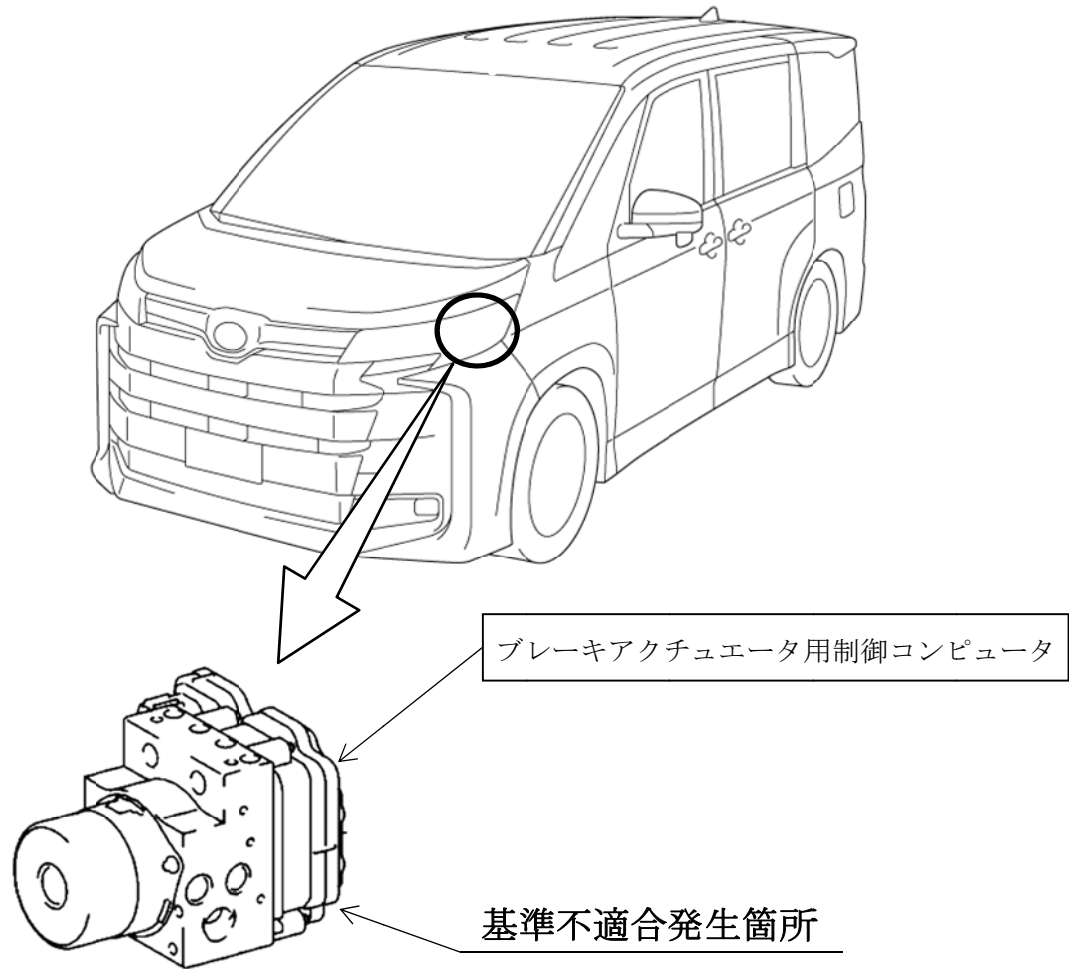
### 改善箇所説明図③

電動パーキングブレーキにおいて、制御コンピュータ電源回路の異常検出プログラムが不適切なため、回路内で発生する一時的な応答遅れを異常と誤判定することがある。そのため、警告灯が点灯して、電動パーキングブレーキが作動しないおそれがある。

全車両、ブレーキアクチュエータ用制御コンピュータのプログラムを対策仕様に修正する。

識別：改善済車両には車台番号打刻のハイフン位置上部に黄色ペイントを塗布する。
