## 改善箇所説明図

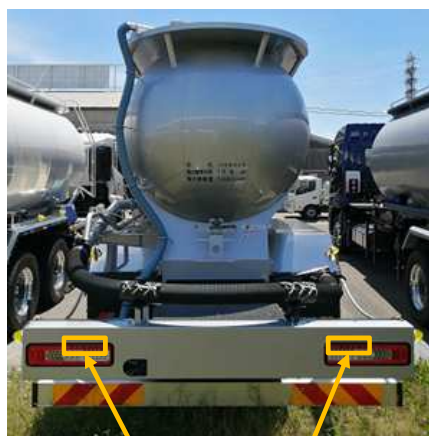
### 【対象車両外観】

尾灯 取付位置不適合

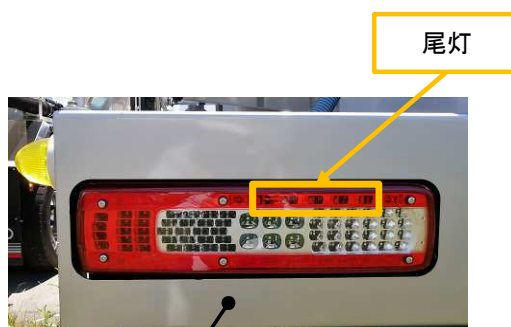
### 【不適合部位(尾灯)】

尾灯

粉粒体運搬車において、リヤコンビネーションランプの取り付け位置が不適切なため、尾灯の照明部の最外縁位置が、自動車の最外側から400mm以上に取り付けられたものがあり、尾灯の保安基準を満足しないおそれがある。

テールランプステーを交換

全車両、保安基準を満足するよう、テールランプステーを対策品に交換する。
