## 改善箇所説明図

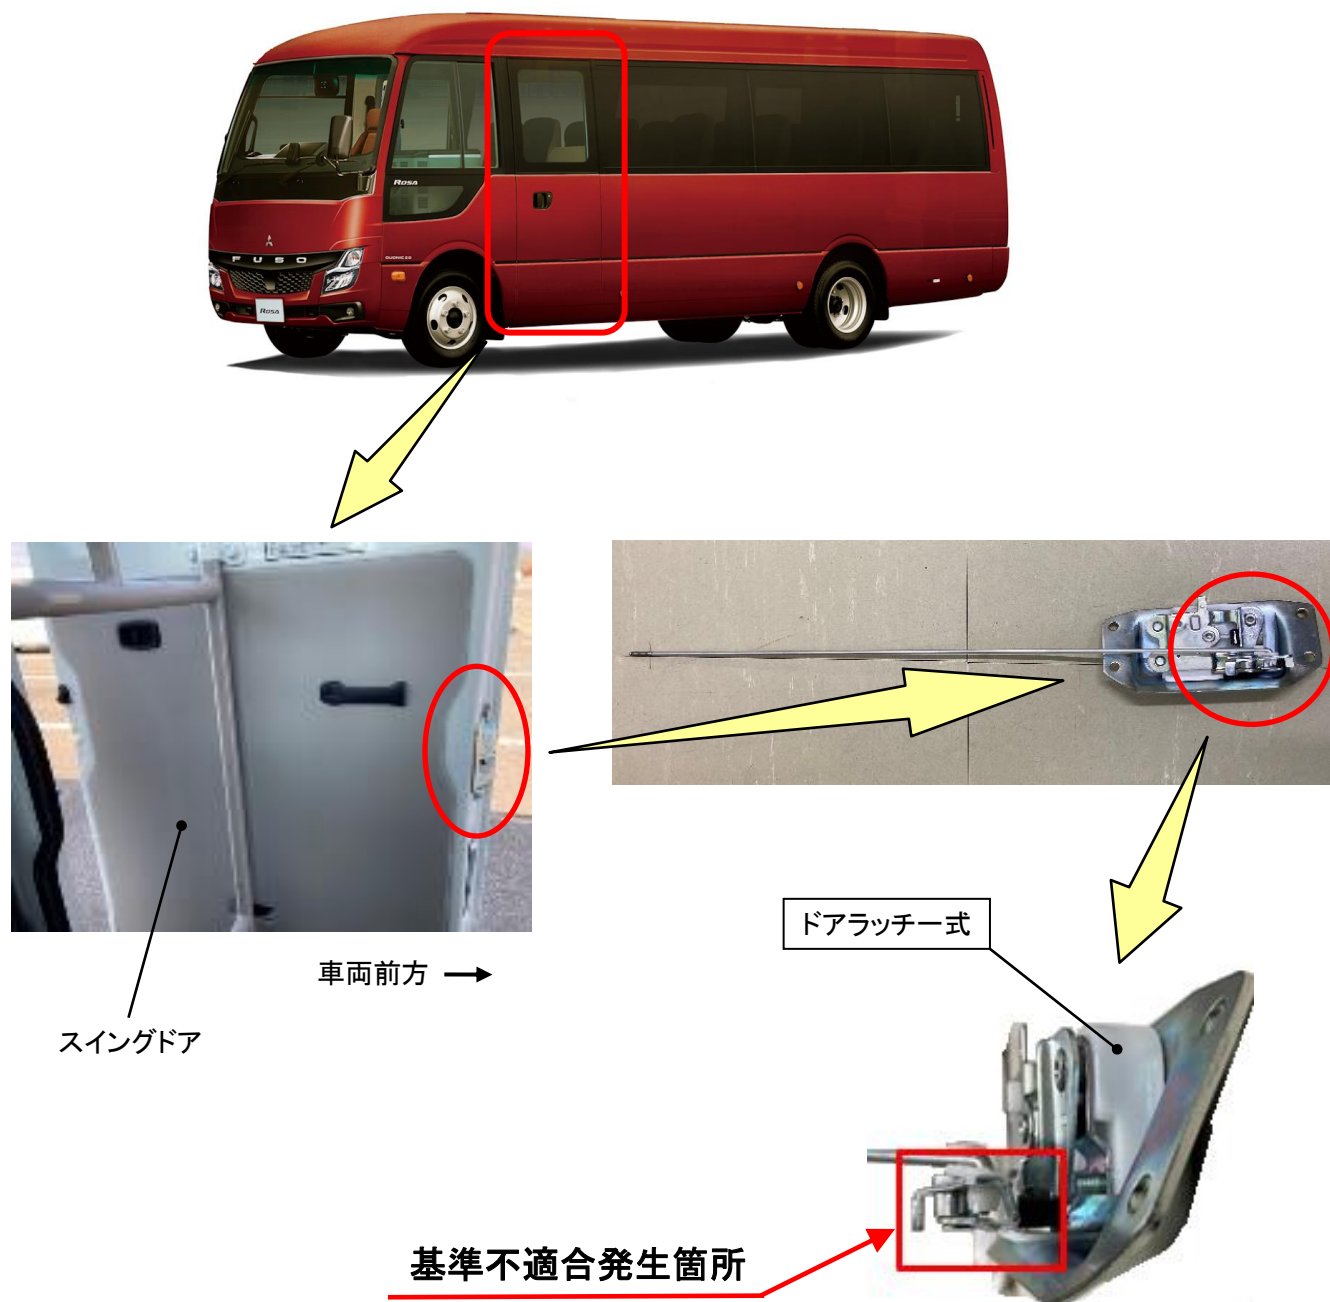
小型バスにおいて、スイングドアの車両前側ドアラッチー式の製造が不適切なため、不良品を組付けたものがある。そのため、そのままの状態で使用を続けると、当該ラッチが破損してスイングドアを開けられなくなるおそれがある。

全車両、スイングドアの前側ドアラッチー式を点検し、不良品が組付けられていた場合には、正常品に交換する。

識別：作業完了車には、前側ドアラッチー式に青色のペイントを塗布する。
