## 改善箇所説明図①

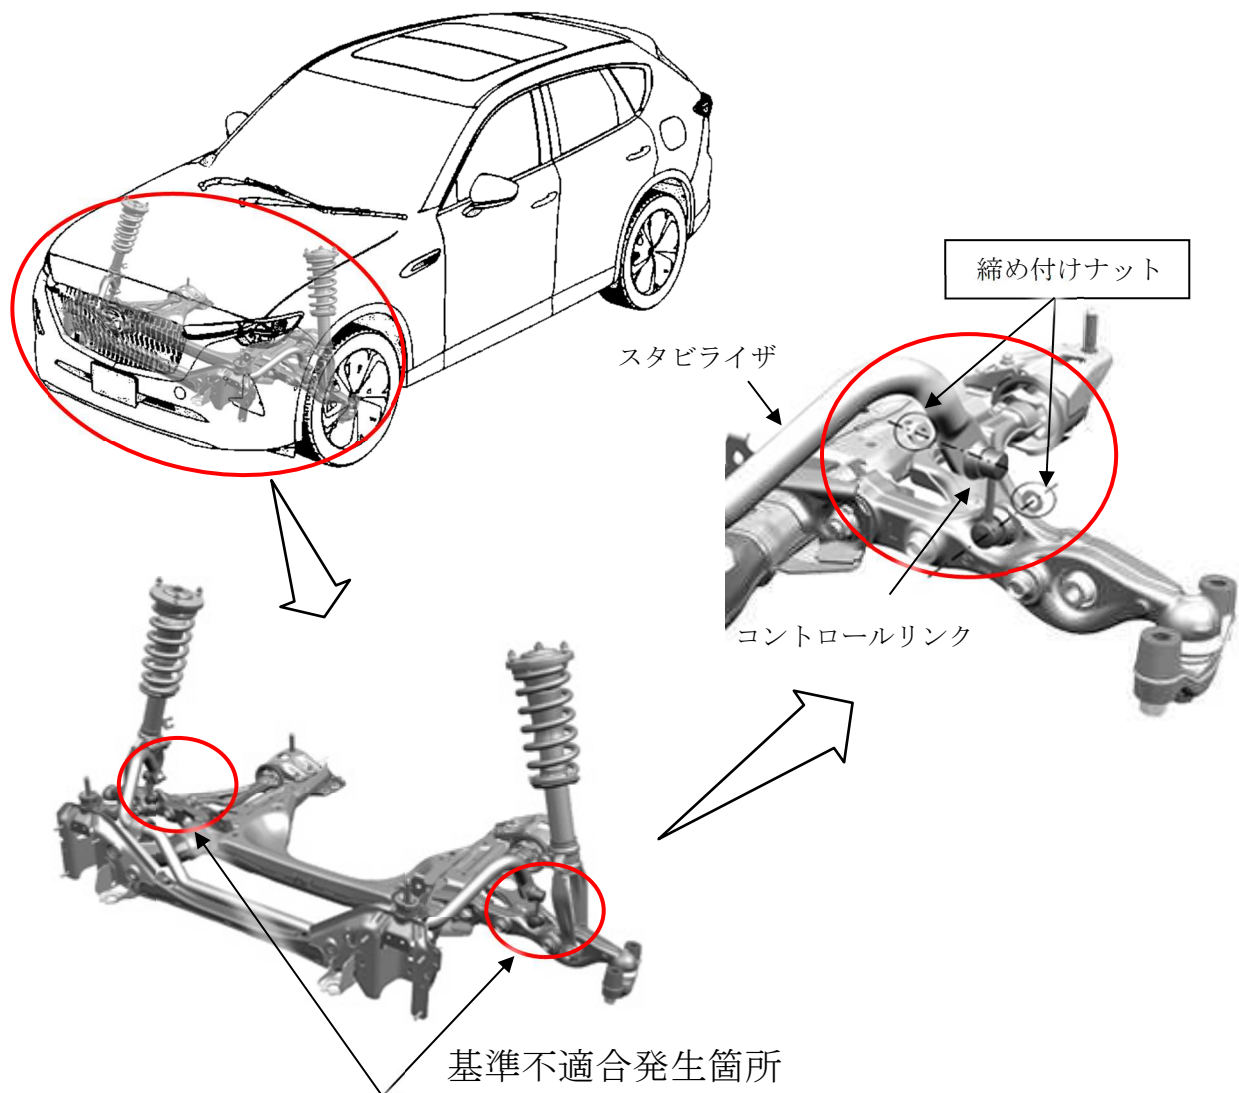
フロントスタビライザにおいて、コントロールリンクを固定するナットの締め付けトルクの設定が不適切なため、段差の乗り越え等でフロントスタビライザに捻じれが加わった際の入力により締め付けナットが緩み、がたつきや異音が発生することがある。そのため、保安基準第14条の緩衝装置に求められる要件を満たさないおそれがある。

全車両、コントロールリンクを固定するナットを変更した規定トルクで締め付ける。

識別：左リヤドア・ロアヒンジ取付けボルト(下側)の頭に黄ペンを塗布する。

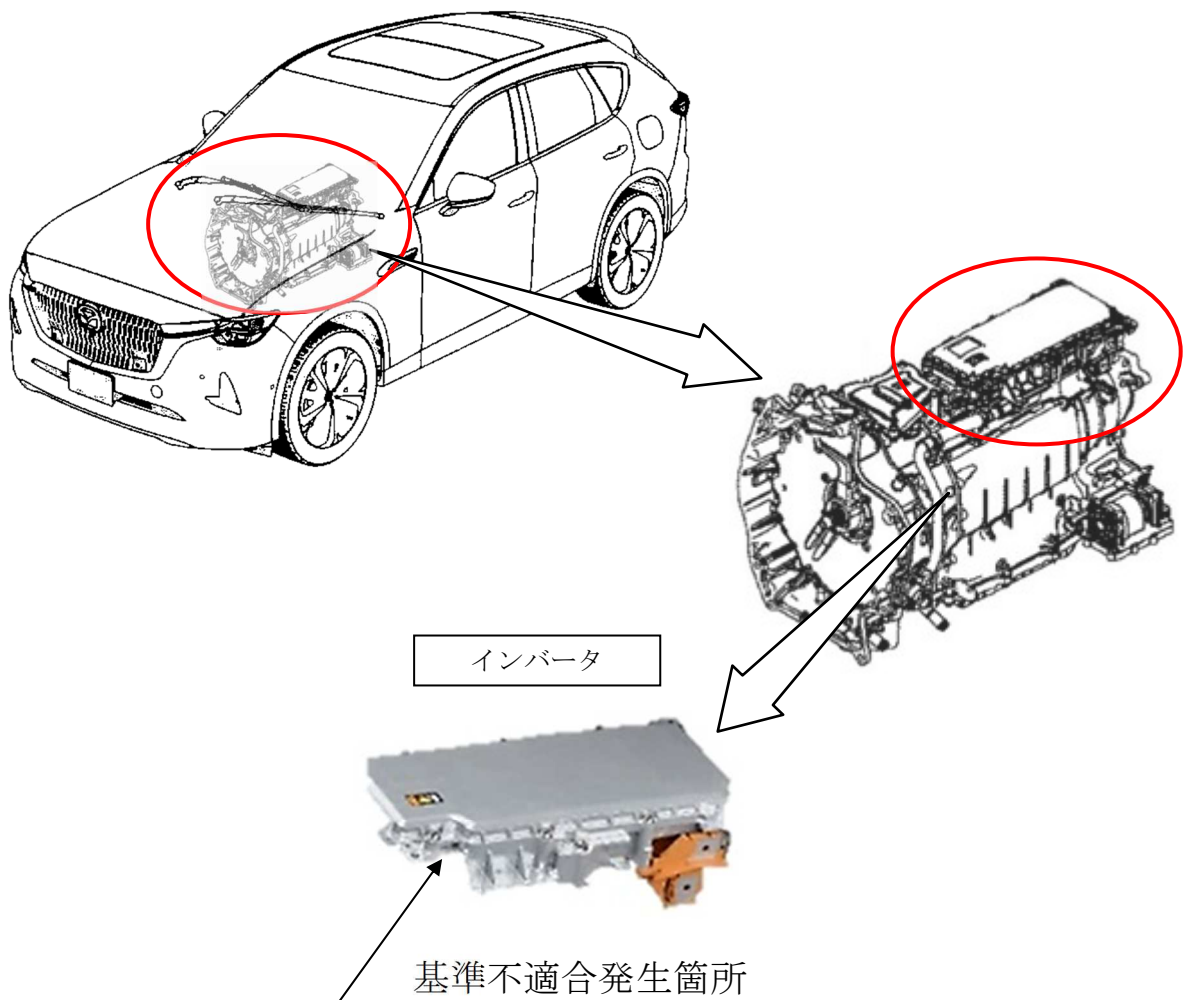
## 改善箇所説明図②

電力変換装置（インバータ）において、インバータ起動制御プログラムが不適切なため、エンジンを始動する際にインバータを起動できず、エンジンが始動しないことがある。またハイブリッドシステムの異常を知らせるメッセージがメータ内ディスプレイに表示されるおそれがある。

全車両、インバータの制御プログラムを対策プログラムに書き換える。

識別：左リヤドア・ロアヒンジ取付けボルト（下側）の頭に黄ペンを塗布する。
