## 改善箇所説明図

GOE25

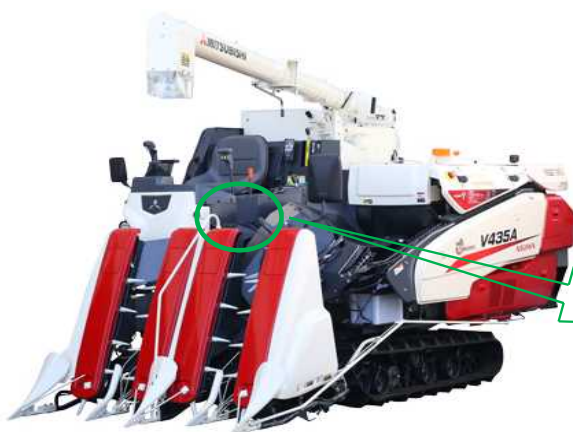
ターンユニット

方向指示器のターンユニットの設計が誤っているため、方向指示器が断線等不具合を起こした場合に運転者にその警告が示されない。そのため、方向指示器の故障に気づかず運転し続けるおそれがある。

全車両、ターンユニットを交換し規定の機能を持つ方向指示器にする。
