## 改善箇所説明図

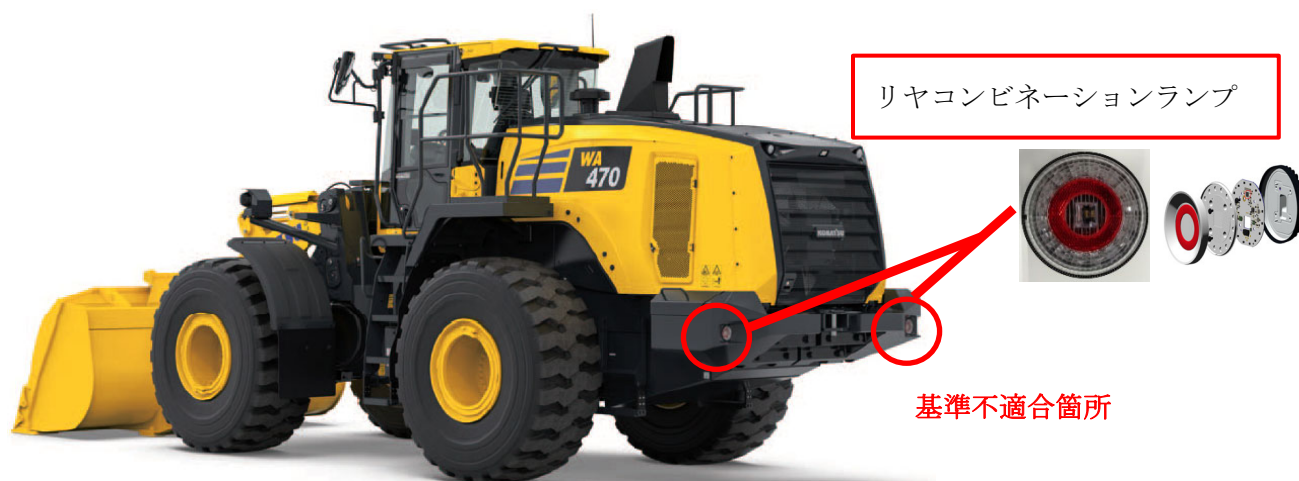
注：   は、交換部品を示す。

ショベル・ローダのリヤコンビネーションランプにおいて、方向指示器の電気回路に正規品と異なるトランジスタが組付けられたものがあるため、方向指示器の点灯操作で発生する電気回路内の熱でトランジスタが溶損し、ハイフラッシュが発生するおそれがある。また、方向指示器の電気回路内にあるコンデンサの容量が不足しているものがあるため、稼働中の電圧変化によりコンデンサが容量不足になると、回路内の消費電力が低下してハイフラッシュを発生させる閾値を下回る場合がある。そのためその状態で方向指示器または非常点滅表示灯の点灯操作を行うと、ハイフラッシュが発生する。

全車両、正規品のトランジスタと、コンデンサの容量を大きくしたリヤコンビネーションランプに交換する。

キャブ内のヒューズボックスカバーの裏面にピンク色のペイントを塗布する。
