## 改善箇所説明図

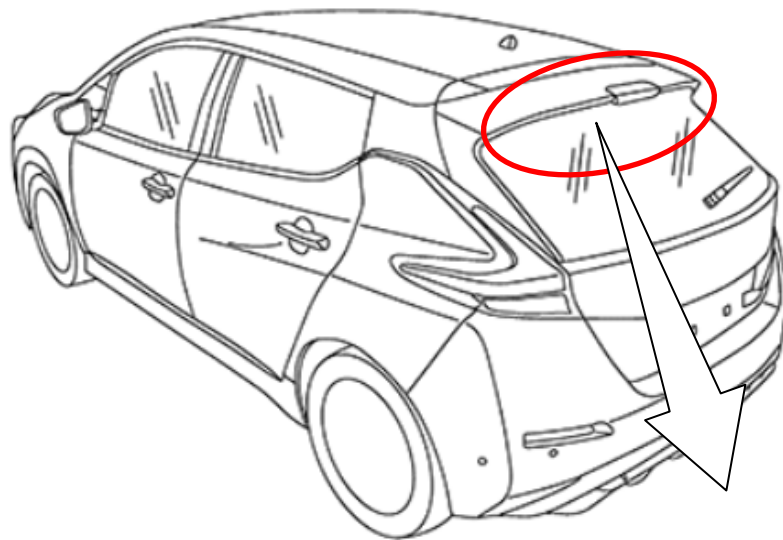
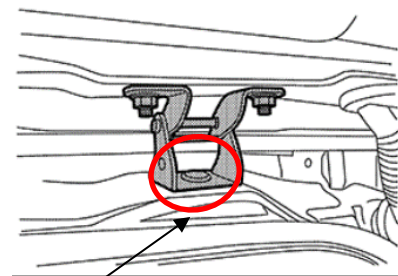
バックドアヒンジ

バックドアヒンジにおいて、一部製作工程での作業指示および検査指示が不適切なため、車体への締結ナットが規定以上の締付トルクで締結されたものがある。そのため締結ボルトが変形し、最悪の場合、ヒンジの片側が外れて、保安基準第 18 条に規定された堅ろう性の基準に抵触するおそれがある。

全車両、バックドアヒンジと締結ナットを交換する。

識別：銀色のシールをモデルナンバープレートの右横に貼り付ける。
