## 改善箇所説明図

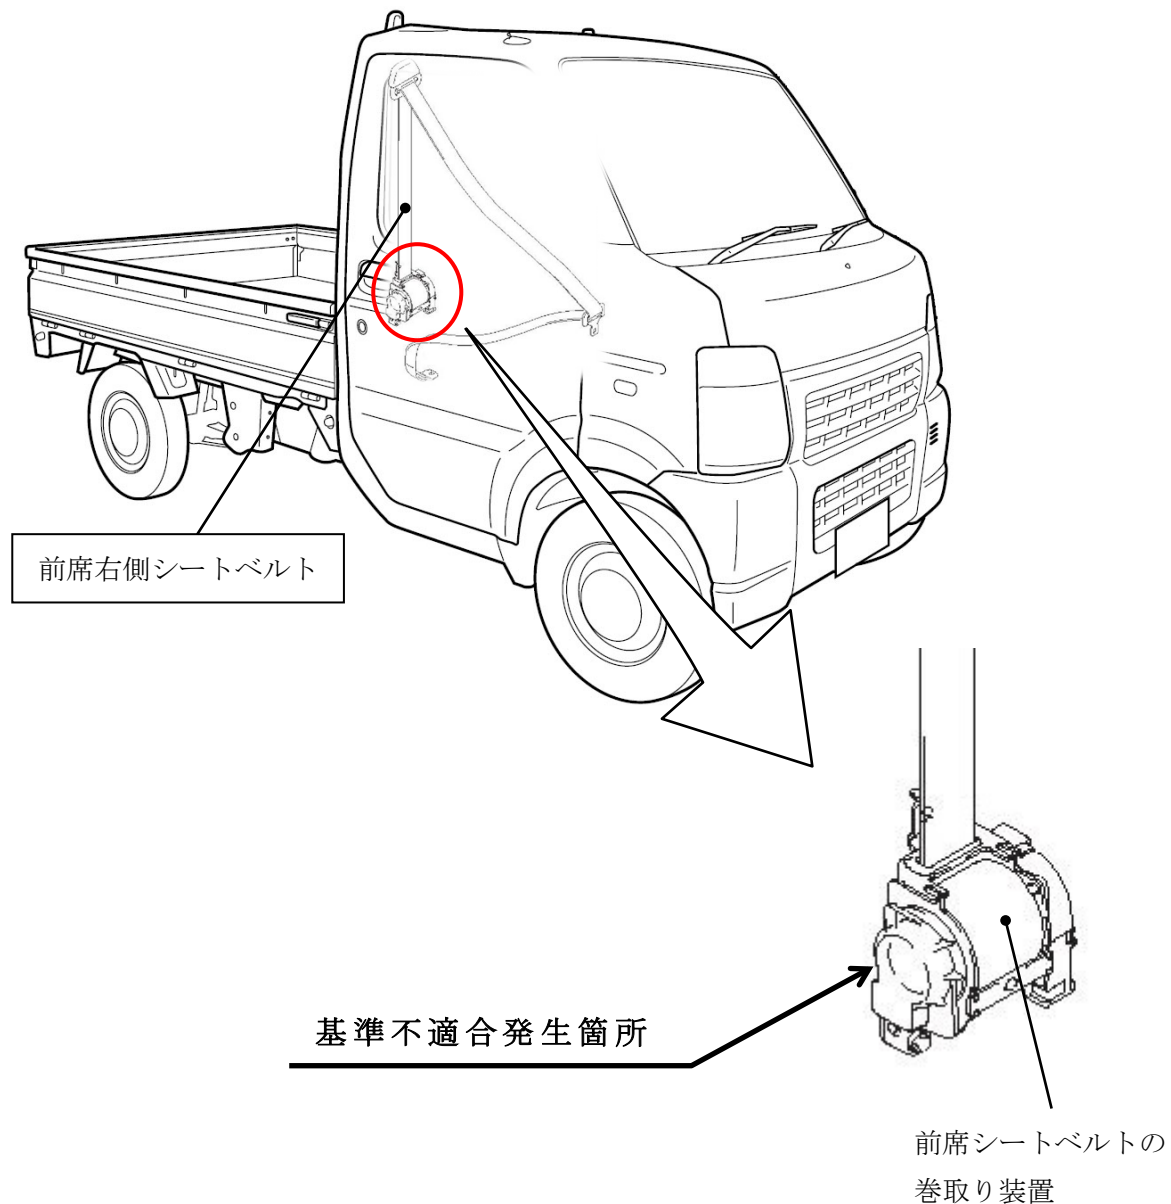
補修用前席シートベルトの巻取り装置において、フォースリミッタ機構の製造不良品を巻取り装置に組み付けたものがある。そのため、衝突時などの際にフォースリミッタが正常に機能せずシートベルトが引き出され、法規である乗員保護性能を満足しないおそれがある。

全車両、前席右側シートベルトを良品に交換する。

識別：IDプレートに水色の丸シールを貼付する。
