## 改善箇所説明図①

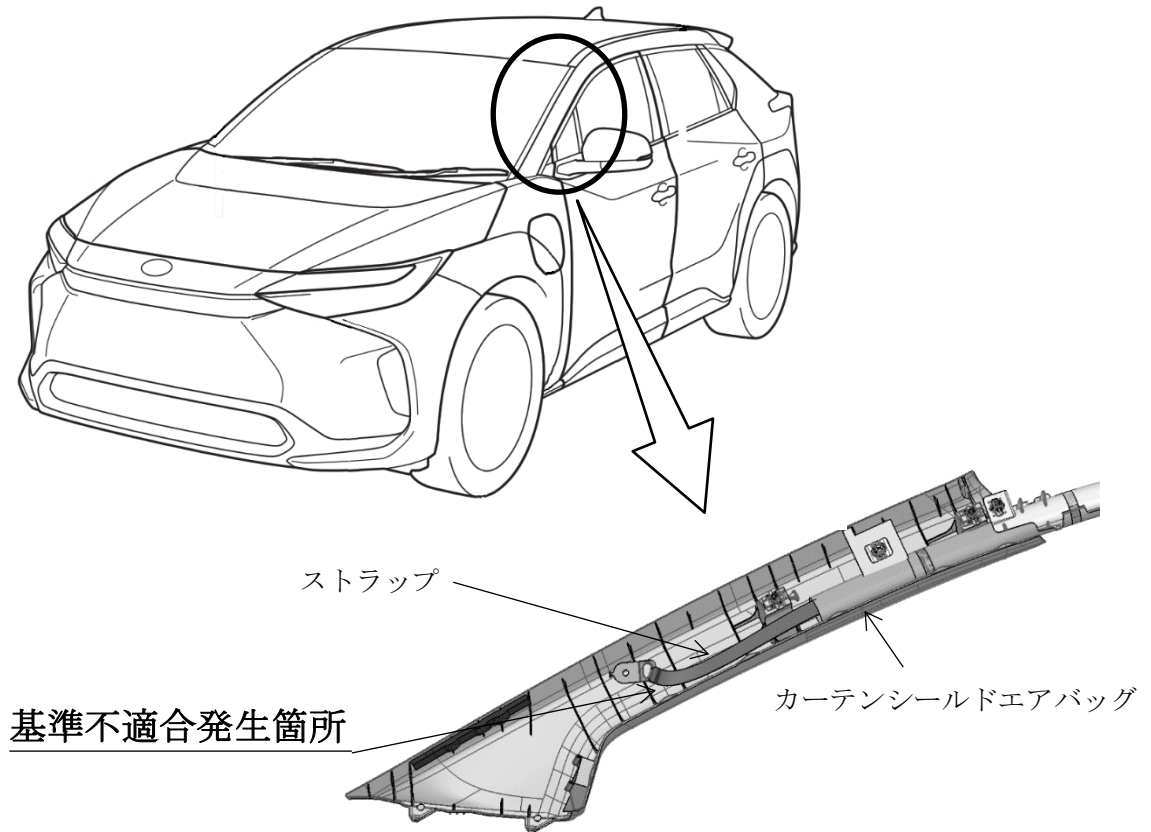
カーテンシールドエアバッグにおいて、車両工場での作業が不適切なため、展開補助用のストラップが正規位置に組付けられていないものがある。そのため、エアバッグ作動時に正常に展開できず、最悪の場合、乗員が負傷するおそれがある。

全車両、カーテンシールドエアバッグ展開補助用のストラップの組付状態を点検し、不適切なものは修正する。

識別：改善済車両には車台番号打刻位置の左側に黄色ペイントを塗布する。

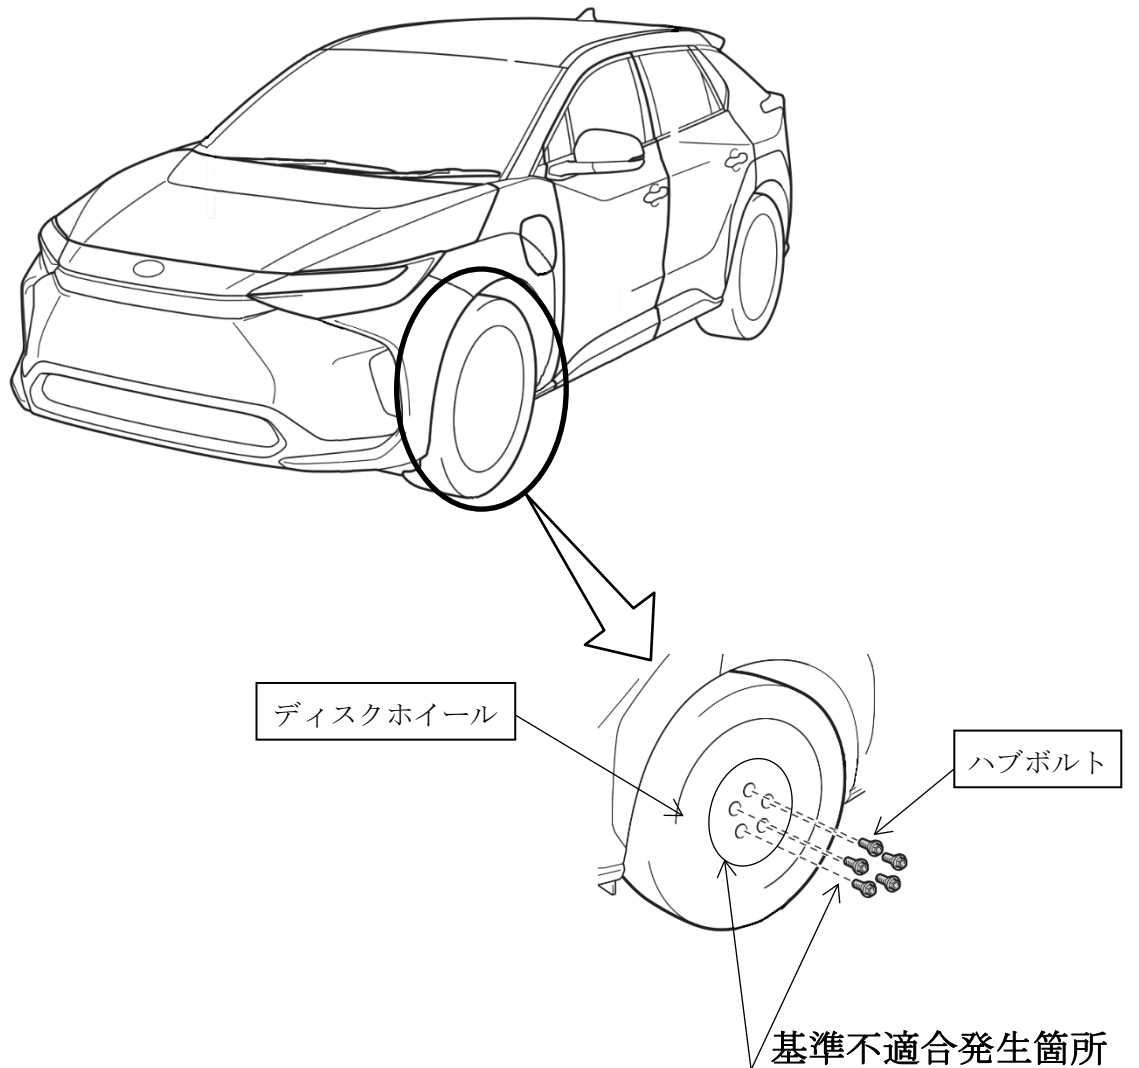
## 改善箇所説明図②

ディスクホイール取付部において、ホイールの加工およびハブボルトの仕様が不適切なため、ハブボルトの締結力が車両の走行性能に対して不足し、連続した急加速や急制動の繰返し等で、当該ボルトが緩むことがある。そのため、そのままの状態で行くと、異音が発生し、最悪の場合、タイヤが脱落するおそれがある。

全車両、ディスクホイールを良品に、ハブボルトを対策品に交換する。  
また、ハブボルトの取扱いに関する注記を記載した取扱説明書に交換する。

識別：改善済車両には車台番号打刻位置の左側に黄色ペイントを塗布する。
