## 改善箇所説明図

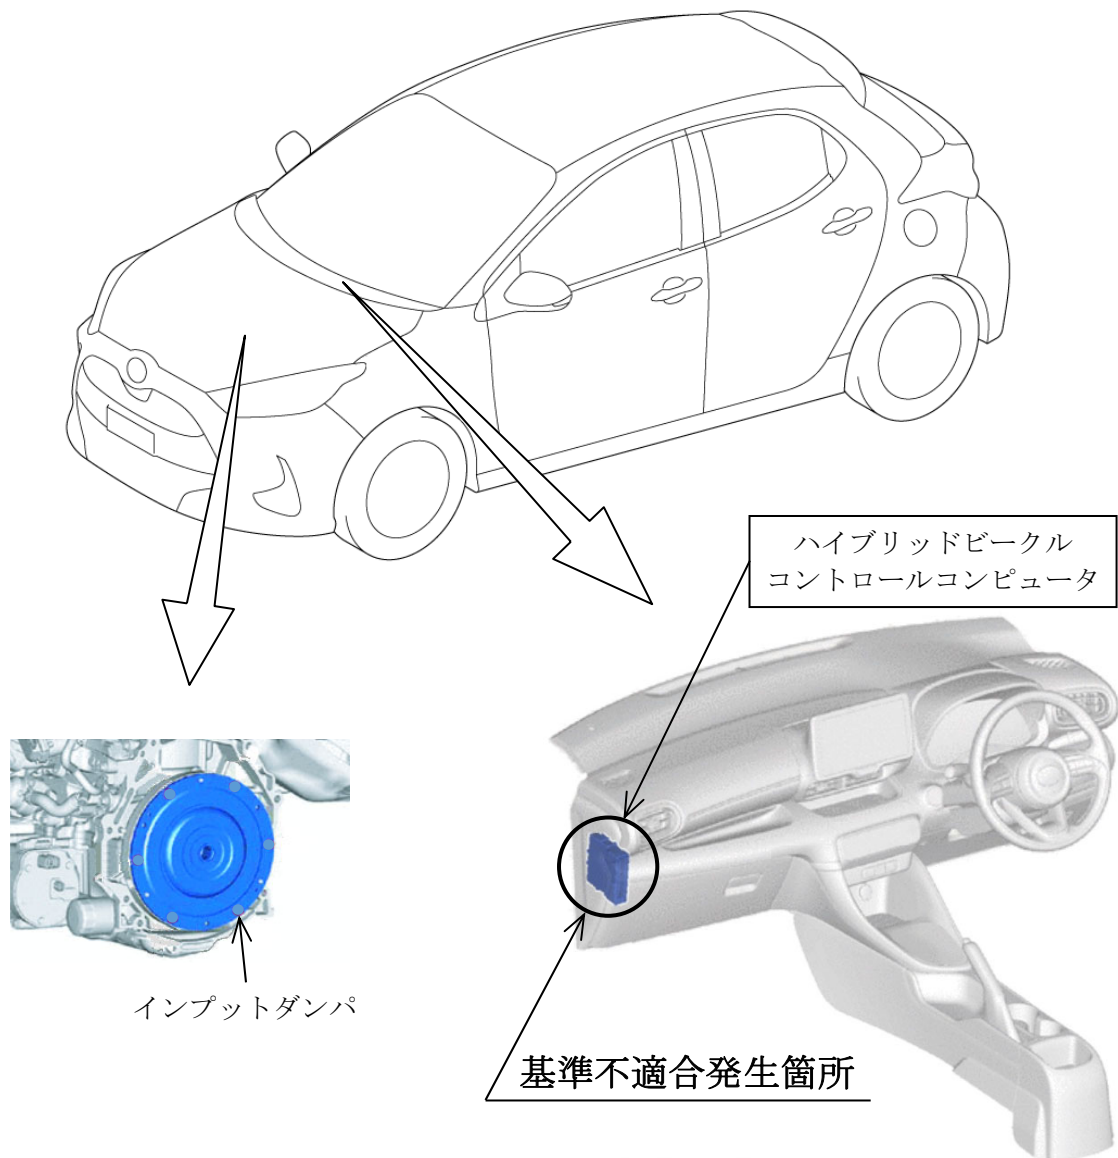
注：  は修正部品を示す。

ハイブリッドシステムにおいて、制御プログラムが不適切なため、急加速等でトランスアクスルのインプットダンパに一時的な滑りが生じて警告灯が点灯した際、フェールセーフモードに移行できない。そのため、ハイブリッドシステムが停止するおそれがある。

全車両、ハイブリッドビークルコントロールコンピュータのプログラムを対策仕様に修正する。

識別：改善済車両には、車台番号打刻位置の右側に黄色ペイントを塗布する。
