## 改善箇所説明図

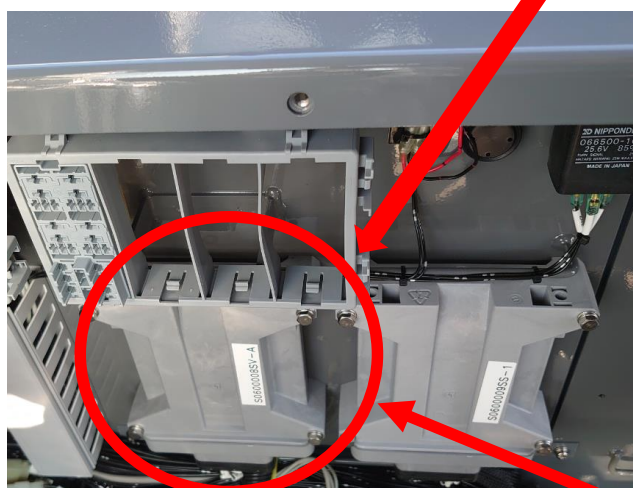
①制御コントローラ

不適合発生箇所

制動液漏れ警報装置R置において、制御プログラムが不適切なため、制動液量が規定値より低下しても油量低下警告灯が点灯しない。

対象車両、制動液漏れ警報装置用制御プログラムを対策仕様に修正する。
