## 改善箇所説明図

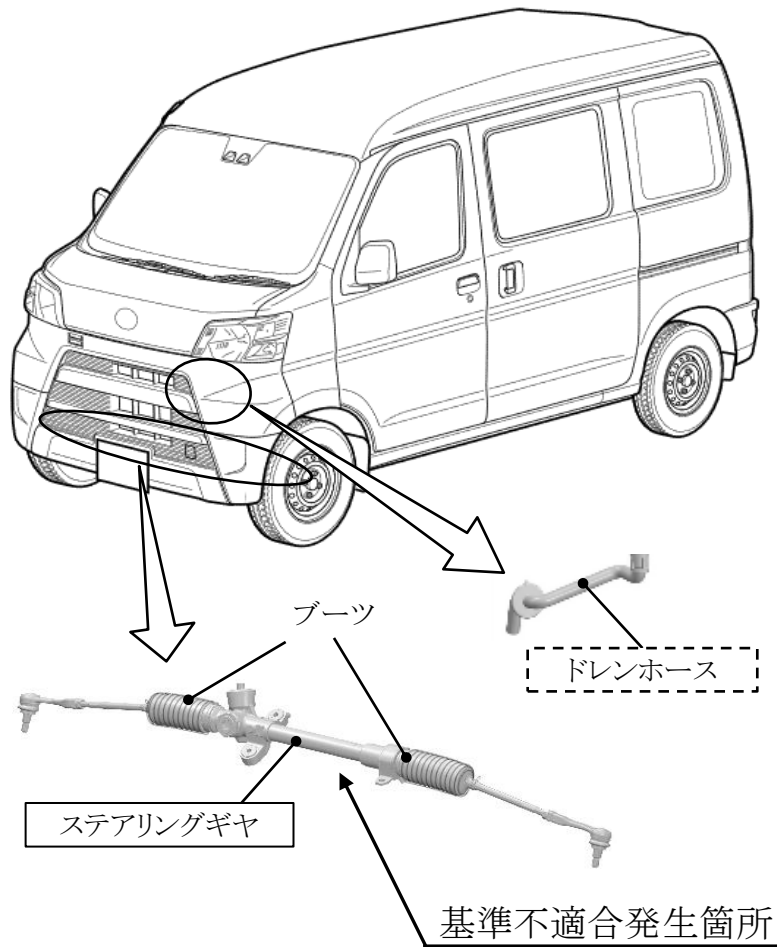
注:   は追加する部品を示す。  
  は点検または交換する部品を示す。

ステアリングギヤにおいて、ブーツ取付け部のシールが不適切かつエアコンドレンホースが直上にあるため、エアコン凝縮水が当該取付け部に滴下しギヤ内部に浸入するものがある。そのため、そのままの状態で使用を続けると、ギヤ内部に錆が生じて異音が発生し、最悪の場合、ベアリングが破損し操舵ができなくなるおそれがある。

全車両、エアコンドレンホースに延長用ホースを追加するとともにステアリングギヤのブーツ内を点検し、水の浸入が認められたものはステアリングギヤを新品と交換する。水の浸入が認められないものはブーツを適正に取付ける。
