## 改善箇所説明図

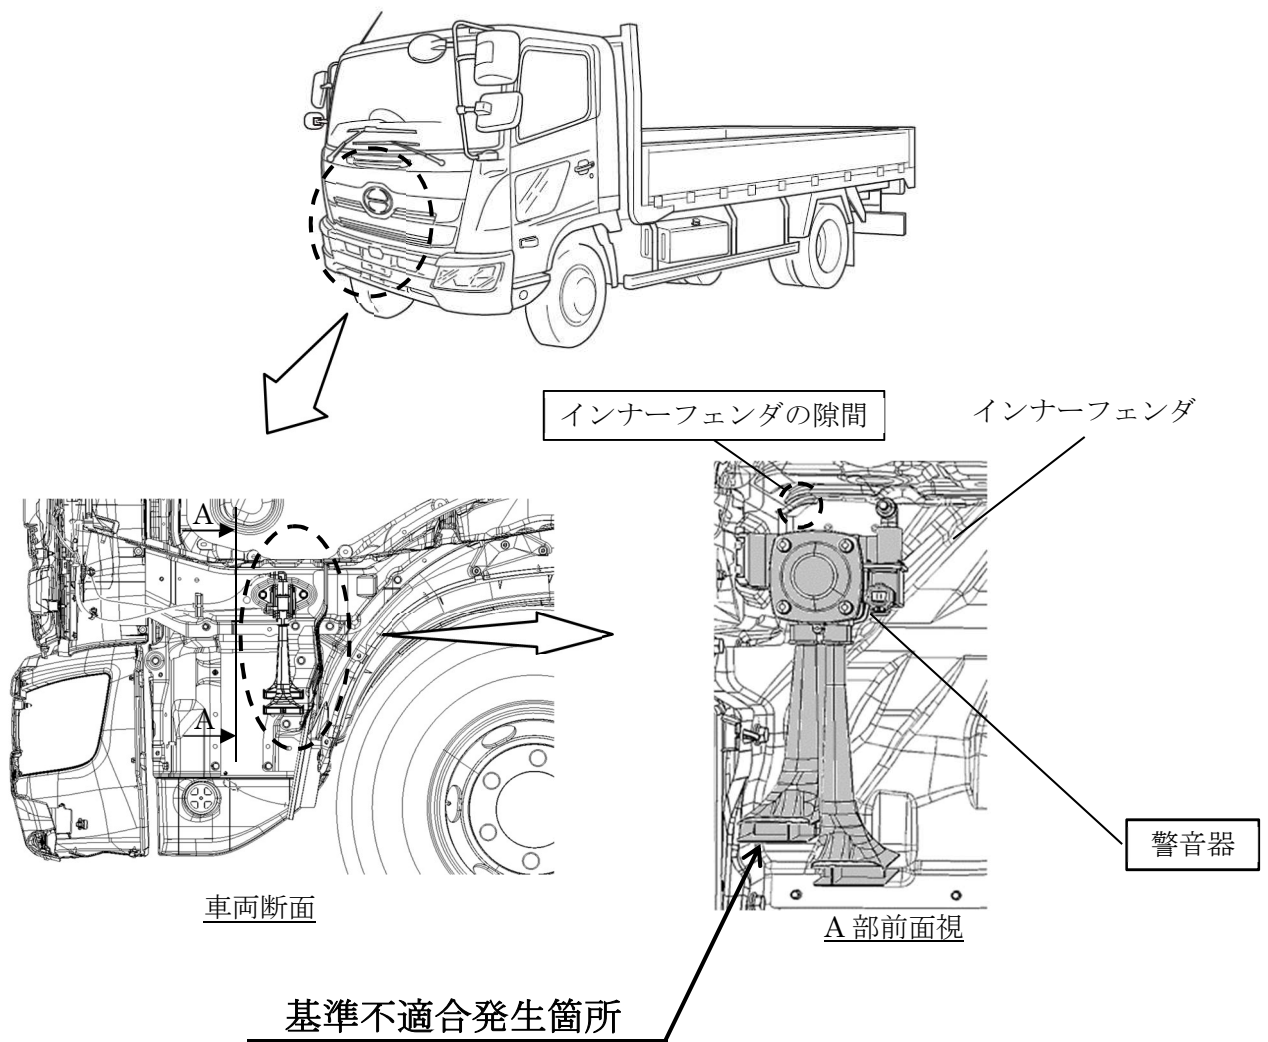
注：   は措置する部品を示す。

中型トラックにおいて、警音器のボディの材質が不適切なため、インナーフェンダの隙間から侵入した融雪剤を含む水分が警音器にかかると、警音器内部が腐食することがある。そのため、警音器が作動しないおそれがある。

全車両、警音器を対策品に交換する。また、一部の車両はインナーフェンダの隙間にシーリング剤を塗布する。

識別：改善済車両にはシリアルナンバープレートの右下に黄色ペイントを塗布する。
