## 改善箇所説明図

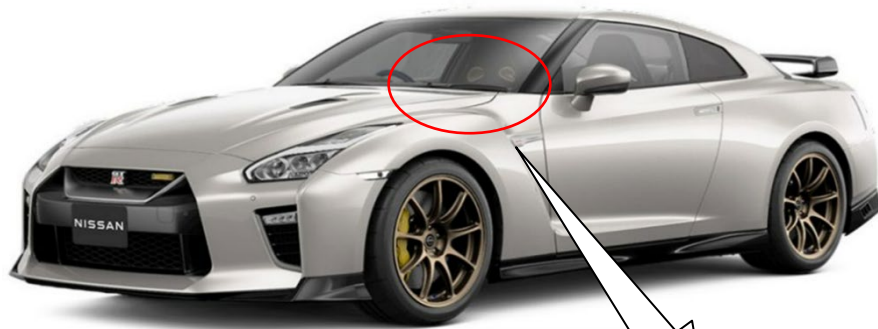
前席の座席ベルトの巻取り装置（リトラクタ）において、内部の部品加工が不適切なため、乗員拘束力制御機構（シートベルトの拘束力を一定レベルに保つもの）が正しく機能しないものがある。そのため、衝突等による衝撃を受けた場合の乗員の保護性能を満足しないおそれがある。

全車両、前席座席ベルトを良品に交換する。

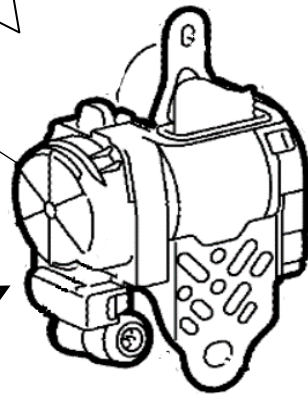
シートベルトリトラクタ

### 基準不適合発生箇所

### 改善の内容

識別：銀色のシールをモデルナンバープレート（右横）に貼り付ける。
