## 改善箇所説明図

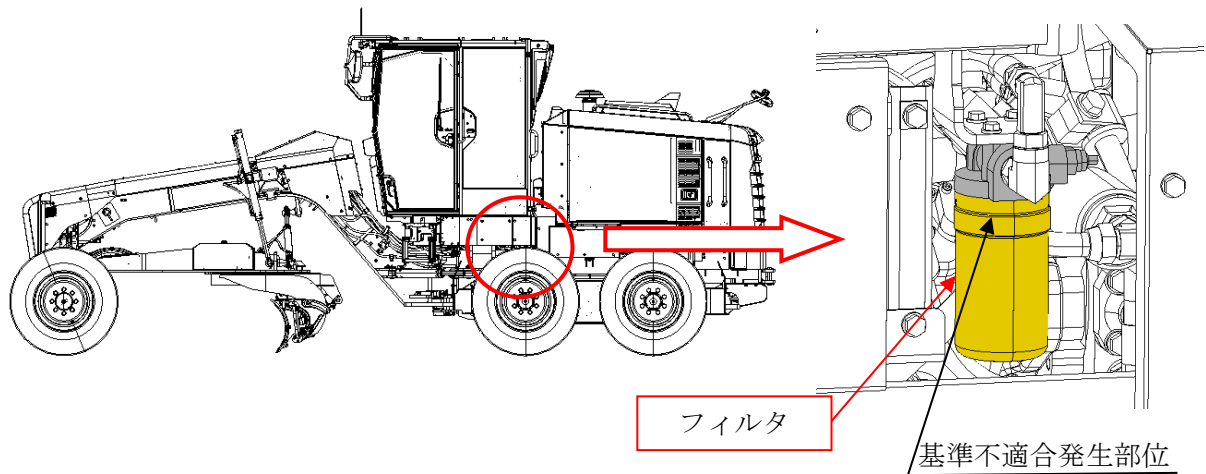
注：  は交換部品を示す。

グレーダにおいて、静油圧変速機のピーク圧の検討が不十分なため、アクセルペダルを踏み込んだまま前後進スイッチの切り替え操作を行うと、油圧回路内のフィルタに許容圧力を超える圧力がかかる場合がある。そのためそのまま使用を続けると、フィルタが破損して作動油が漏れ、走行不能に至るおそれがある。

全車両、車体コントローラのプログラムを書き換え、フィルタに許容圧力以上の圧力がかからないようにする。また、フィルタを新品に交換する。

識別: ウォッシュタンクカバー内側に青色マーキングを塗布する
