## 改善箇所説明図

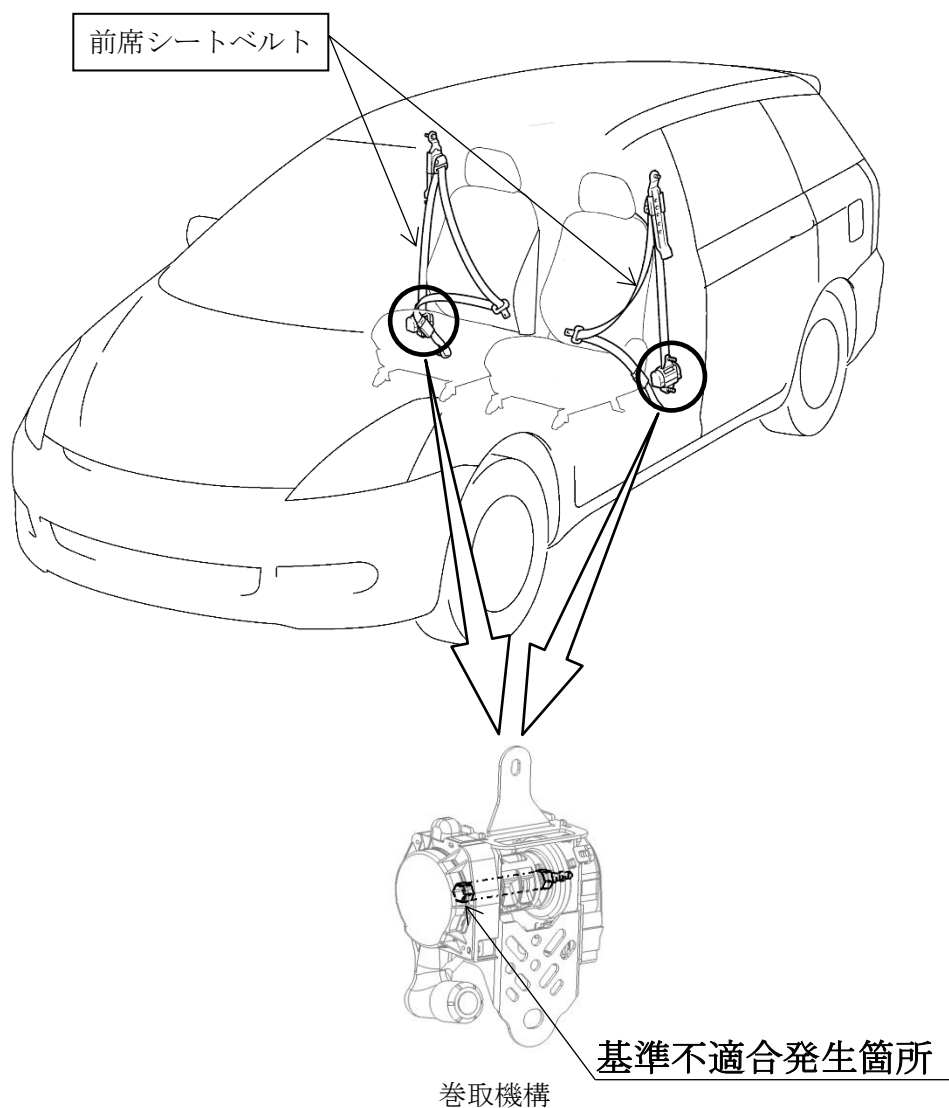
注：□ は交換部品を示す。

交換修理用のフォースリミッタ付き前席シートベルトにおいて、巻取機構内のシャフトの製造管理が不適切なため、形状不良のものがある。そのため、衝突時に乗員保護のためのフォースリミッタが作動した際、ベルトの引き出し量が増加して、乗員の拘束力が弱まるおそれがある。

全車両、対象となるシートベルトの製造番号を点検し、該当する場合は良品と交換する。

識別：改善済車両には車台番号打刻位置のハイフン前1桁目に黄色ペイントを塗布する。
