## 改善箇所説明図

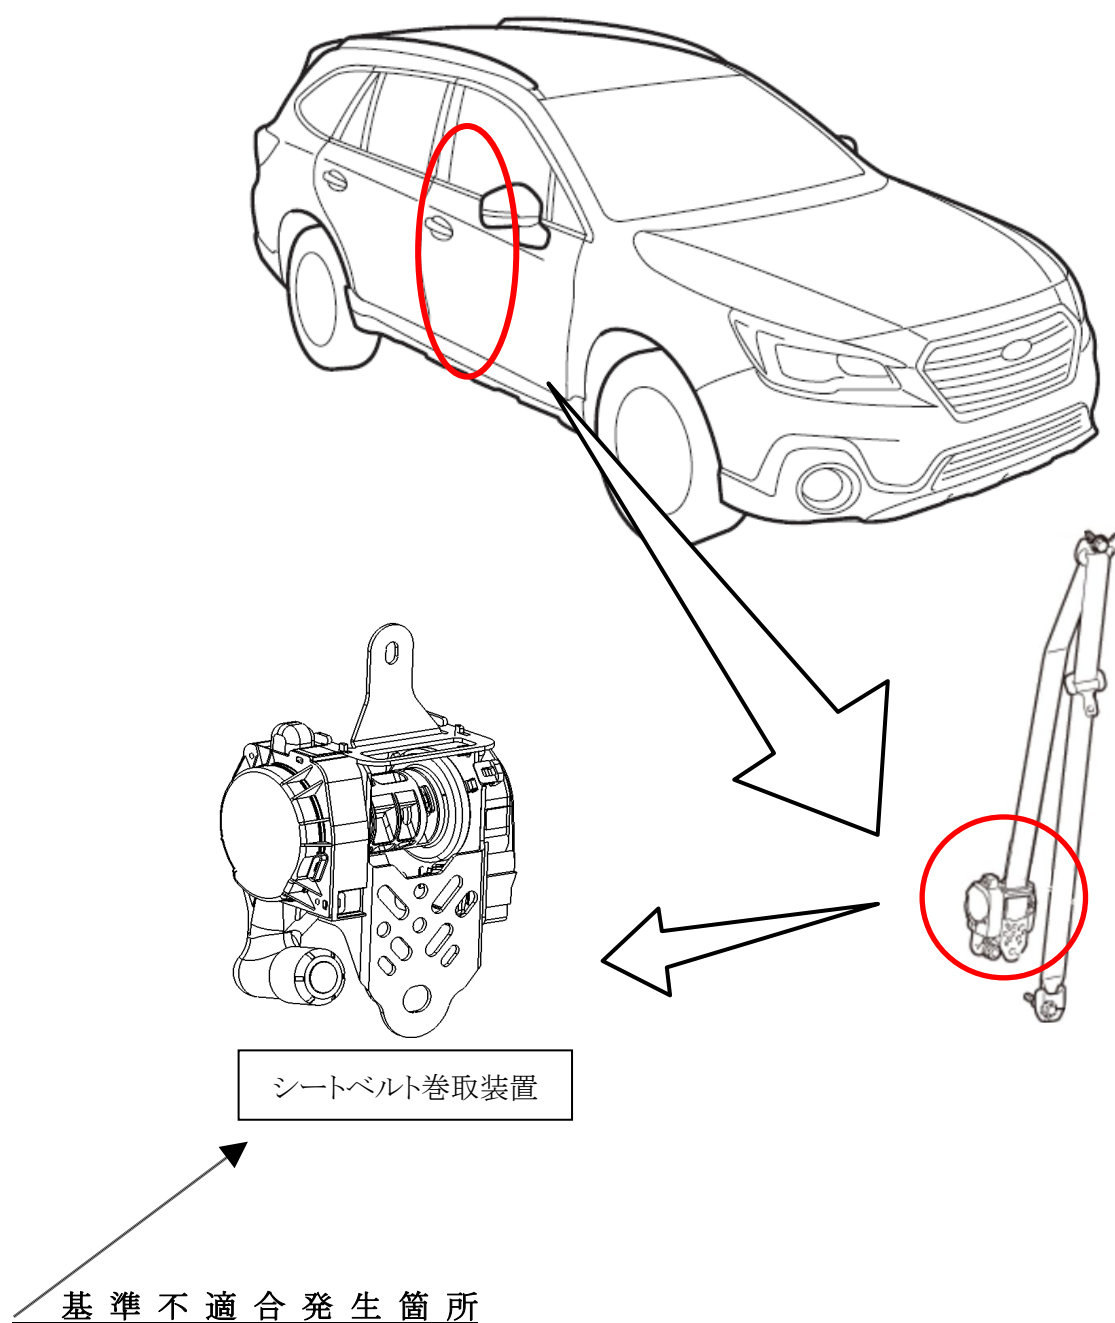
交換修理用前席シートベルト巻取装置において、フォースリミッタ機構内部品の製造が不適切なため、形状不良のものがある。そのため、衝突時にフォースリミッタが作動した際、通常よりベルト引き出し量が増加し、最悪の場合、乗員の拘束力が弱まるおそれがある。

全車両、座席ベルトの巻取装置を点検し、対象の製造ロット品については巻取装置を良品と交換する。
