## 改善箇所説明図

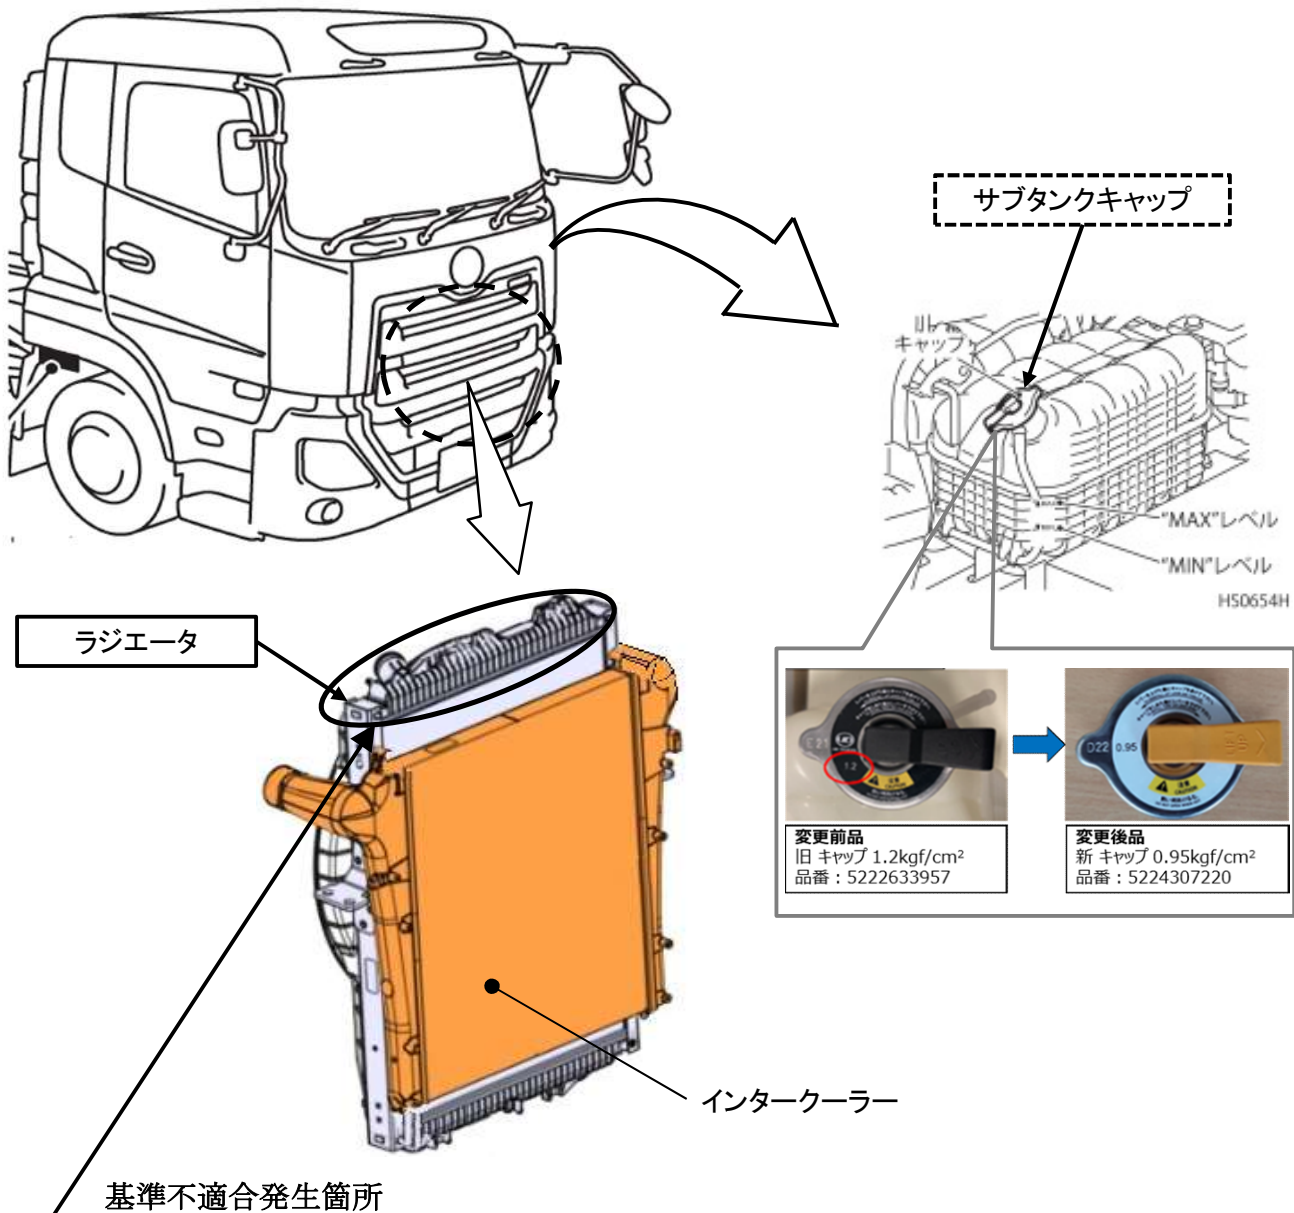
大型トラックの冷却装置において、樹脂製ラジエータの強度が不足しているため、使用過程においてアッパータンク表面のリブ(突起状の物)を起点に亀裂が入り、冷却水が漏れるおそれがある。そのままの状態で使用を続けると、冷却水量低下の警告メッセージ表示及びブザーが吹鳴する。

全車両、ラジエータアセンブリを材質変更した対策品に交換する。また、サブタンクキャップが1.2kgf/cm<sup>2</sup>のタイプが装着されている場合は、0.95kgf/cm<sup>2</sup>のタイプに交換する。

注 :   は、交換する部品を示す。  は、必要に応じて交換する部品を示す。  
識別: 作業完了車には、助手席側ステップ部VINプレート右辺中央部に赤ペイントを塗布する。
