## 改善箇所説明図

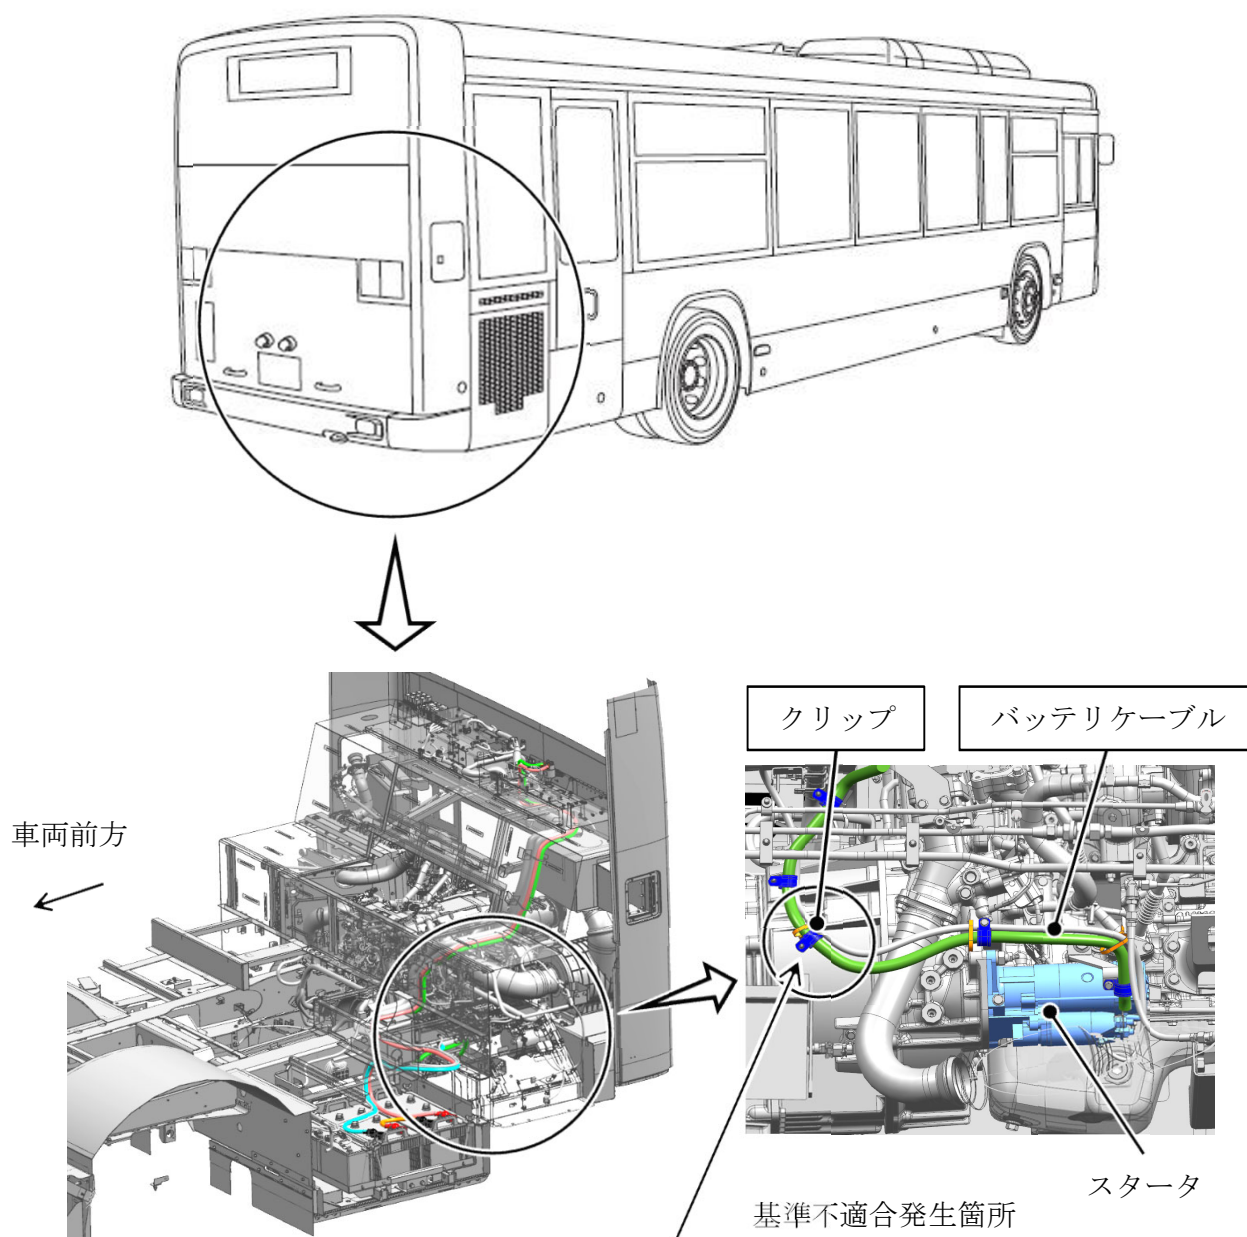
令和4年6月2日付け届出番号「5156」リコール作業において、バッテリーケーブル点検・交換作業要領書の記載が不適切なため、当該ケーブルに異品の固定クリップが取り付けられている。そのため、そのまま使用を続けると、エンジン振動により当該ケーブルの被覆が摩耗、素線が露出して短絡し、最悪の場合、エンジン始動ができなくなるおそれがある。

全車両、固定クリップを正規品に、バッテリーケーブルを新品に交換する。

識別：運転者席左側ドア開口部のシリアルナンバープレート左下に識別シール（紫色）を貼付する。
