## 改善箇所説明図

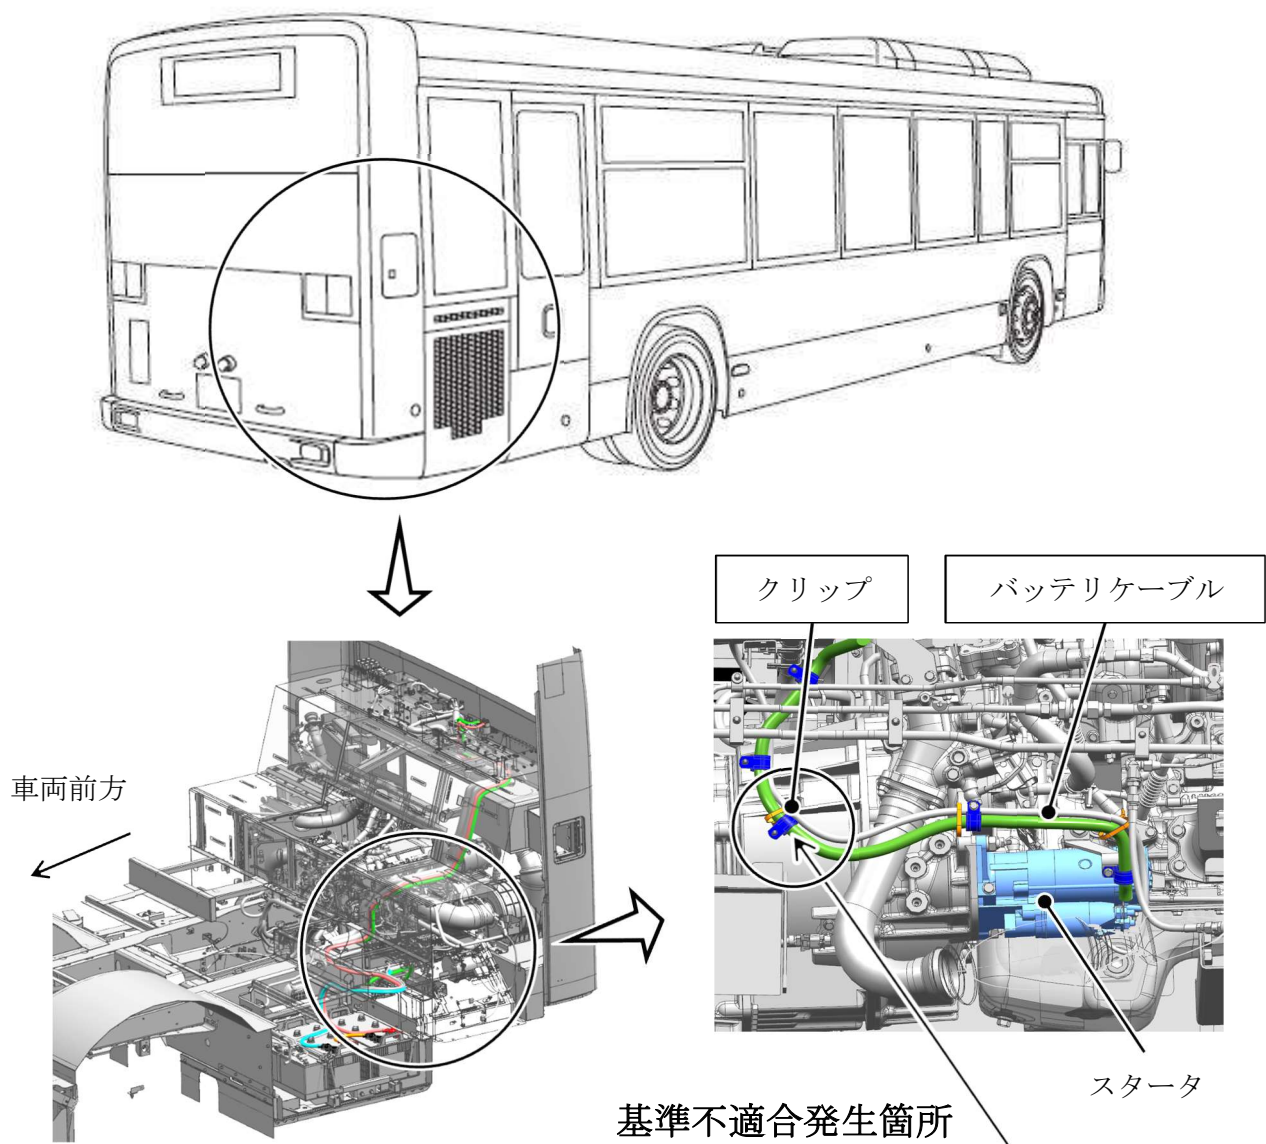
注：   は措置する部品を示す。

令和4年6月2日付け届出番号「5157」リコール作業において、バッテリーケーブル点検・交換作業要領書の記載が不適切なため、当該ケーブルに異品の固定クリップが取り付けられている。そのため、そのまま使用を続けると、エンジン振動により当該ケーブルの被覆が摩耗、素線が露出して短絡し、最悪の場合、エンジン始動ができなくなるおそれがある。

全車両、固定クリップを正規品に、バッテリーケーブルを新品に交換する。

識別：運転者席左側ドア開口部のシリアルナンバープレートの下左に白色ペイントを塗布する。
