# 改善箇所説明図

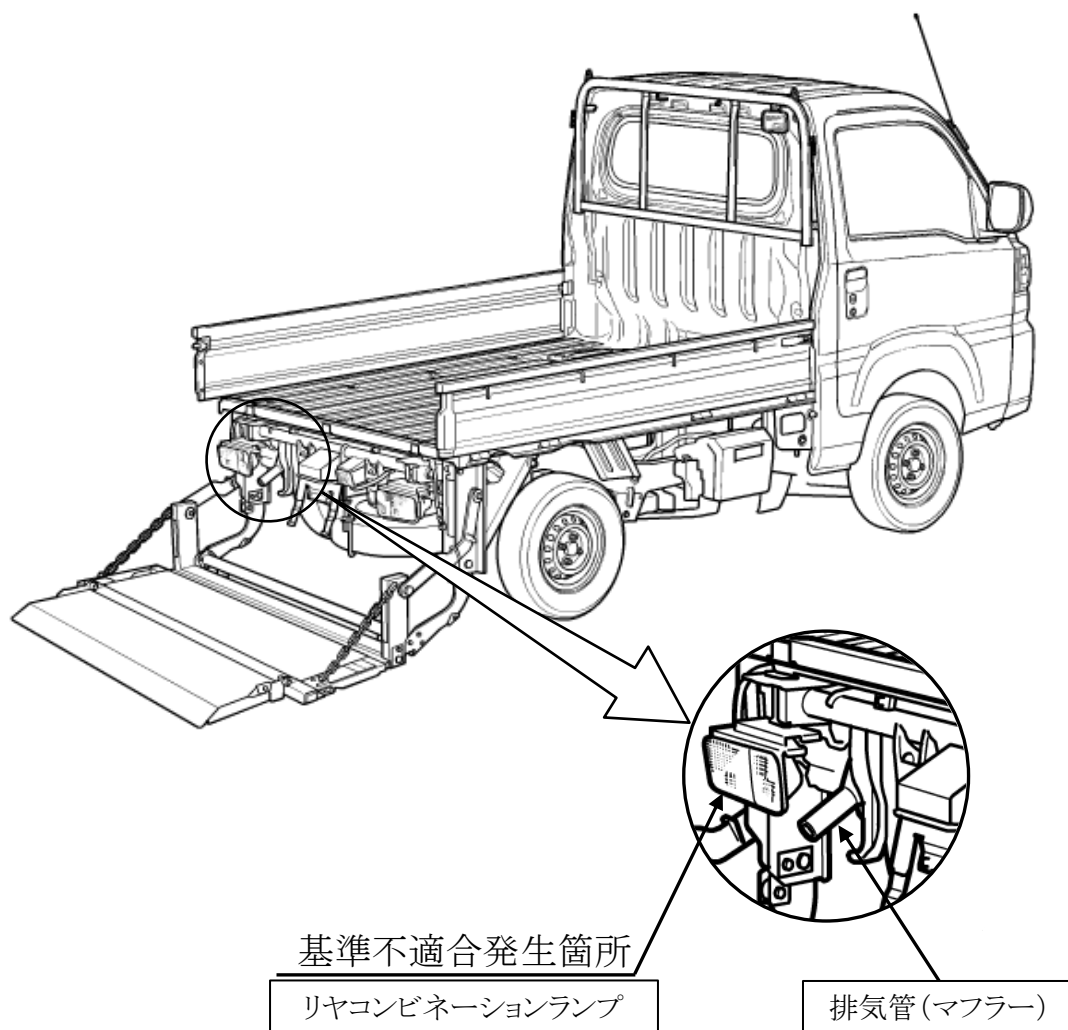
注:   は交換する部品を示す。

コンパクトテールリフト仕様車において、排気管の排気ガス出口位置の設定が不適切なため、連続した登坂走行等によって左側リヤコンビネーションランプが高温になることがある。そのため、そのままの状態で使用を続けると、当該ランプの樹脂部分が溶損し、最悪の場合、不灯になるおそれがある。

全車両、排気管を対策品と交換する。また、左側リヤコンビネーションランプを新品と交換する。

運転者席側シート下の車台番号打刻末尾の上側に黄色ペイントを塗布する。
