## 改善箇所説明図

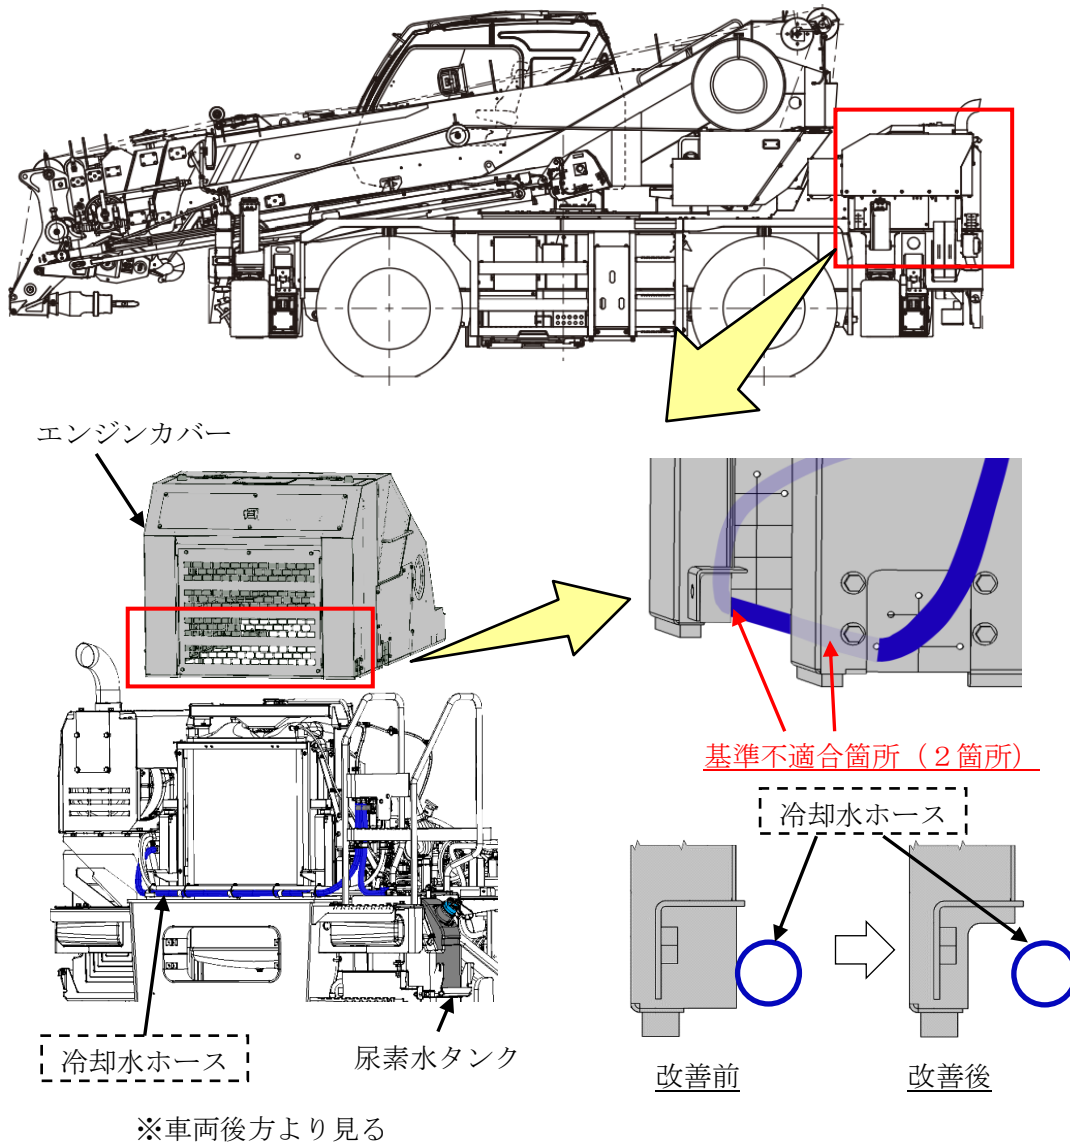
ホイール・クレーンの尿素 SCR 装置において、エンジンカバーの製作不良により、カバーとエンジン冷却水ホース（尿素水タンクヒータ用）が接触し、ホースが損傷するおそれがある。そのままの状態で使用を続けると、ホースの損傷によりエンジン冷却水が漏れ出し、最悪の場合、エンジンのオーバーヒートに至るおそれがある。

全車両、エンジンカバーを修正する。また、ホースが損傷している場合は、ホースを新品に交換する。

識別：エンジンカバーに白色ペイントを行う。
