## 改善箇所説明図

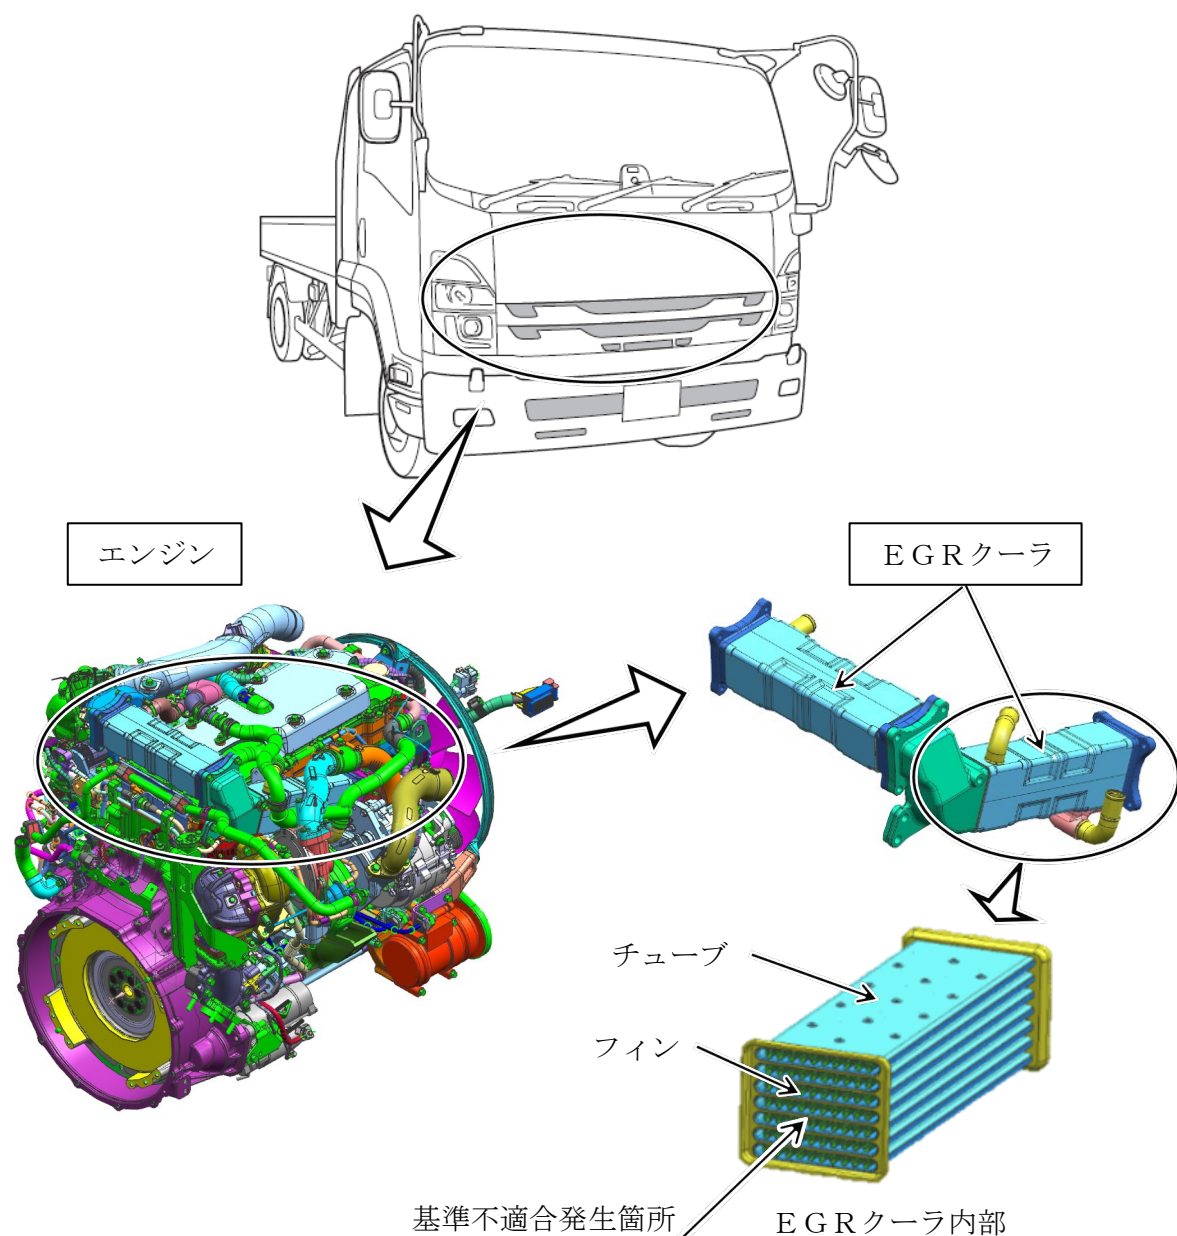
排気ガス再循環装置のEGRクーラにおいて、フィンの材質が不適切なため、排気ガス通路（チューブ）にフィンがろう付けされていないものがある。そのため、そのまま使用を続けると、チューブに亀裂が生じ、冷却水経路に排気ガスが侵入して冷却不良となり、最悪の場合、オーバーヒートに至るおそれがある。

全車両、EGRクーラを良品に交換する。また、特定の故障コードが確認された場合は、エンジンを交換する。
