## 改善箇所説明図

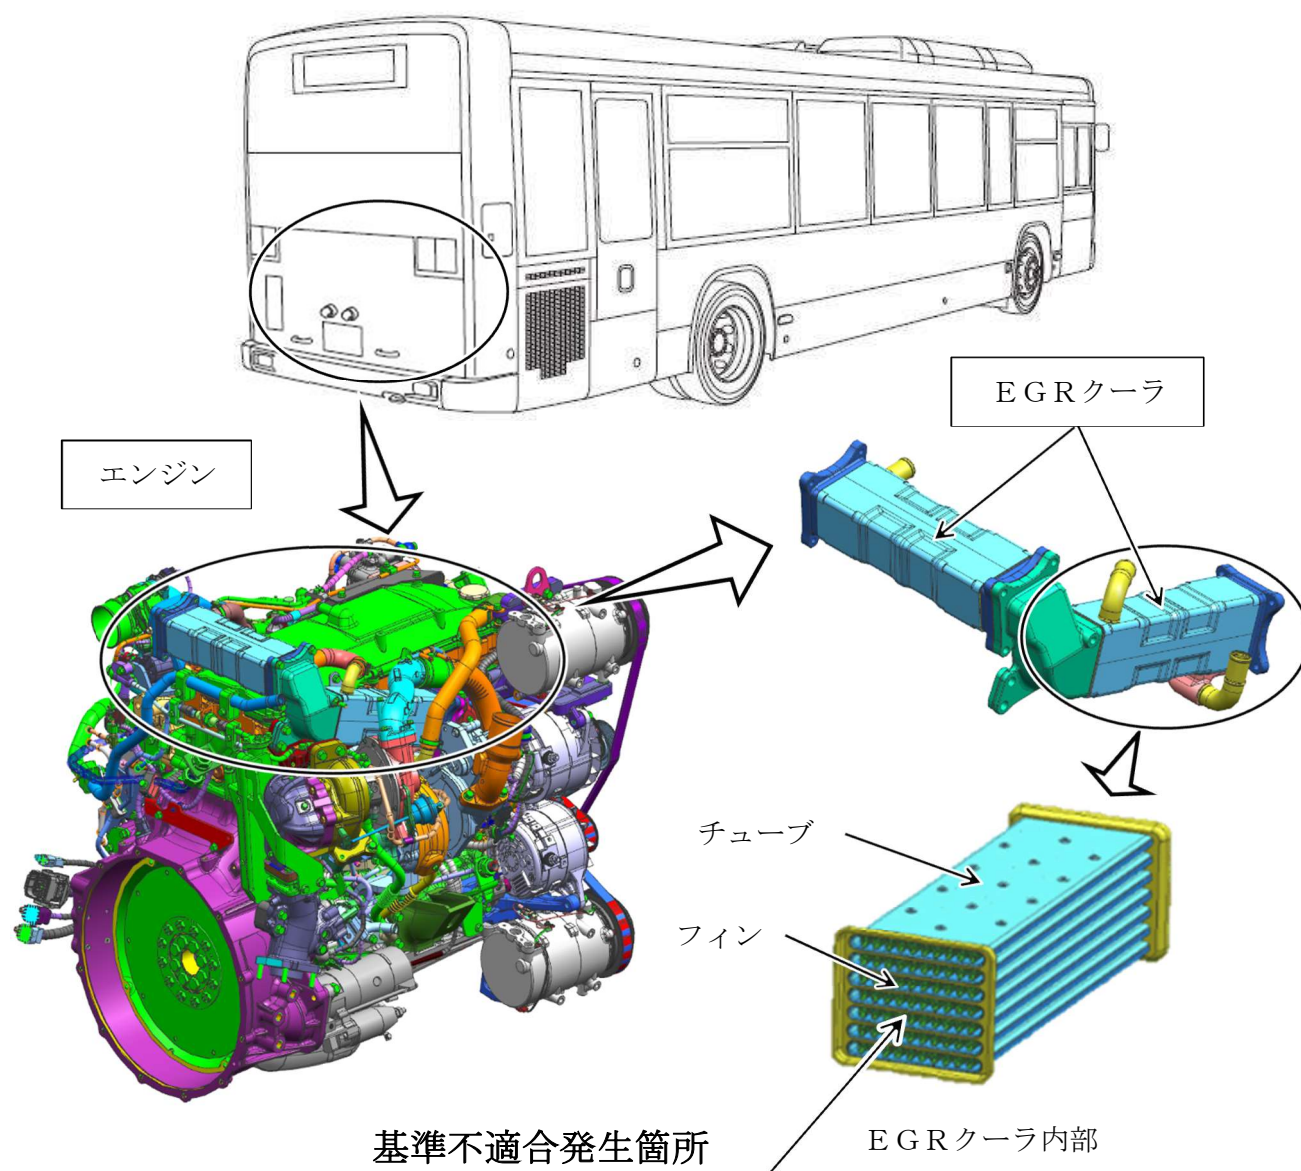
排気ガス再循環装置のEGRクーラにおいて、フィンの材質が不適切なため、排気ガス通路（チューブ）にフィンがろう付けされていないものがある。そのため、そのまま使用を続けると、チューブに亀裂が生じ、冷却水経路に排気ガスが侵入して冷却不良となり、最悪の場合、オーバーヒートに至るおそれがある。

全車両、EGRクーラを良品に交換する。

また、特定の故障コードが確認された場合は、エンジンを交換する。
