## 改善箇所説明図

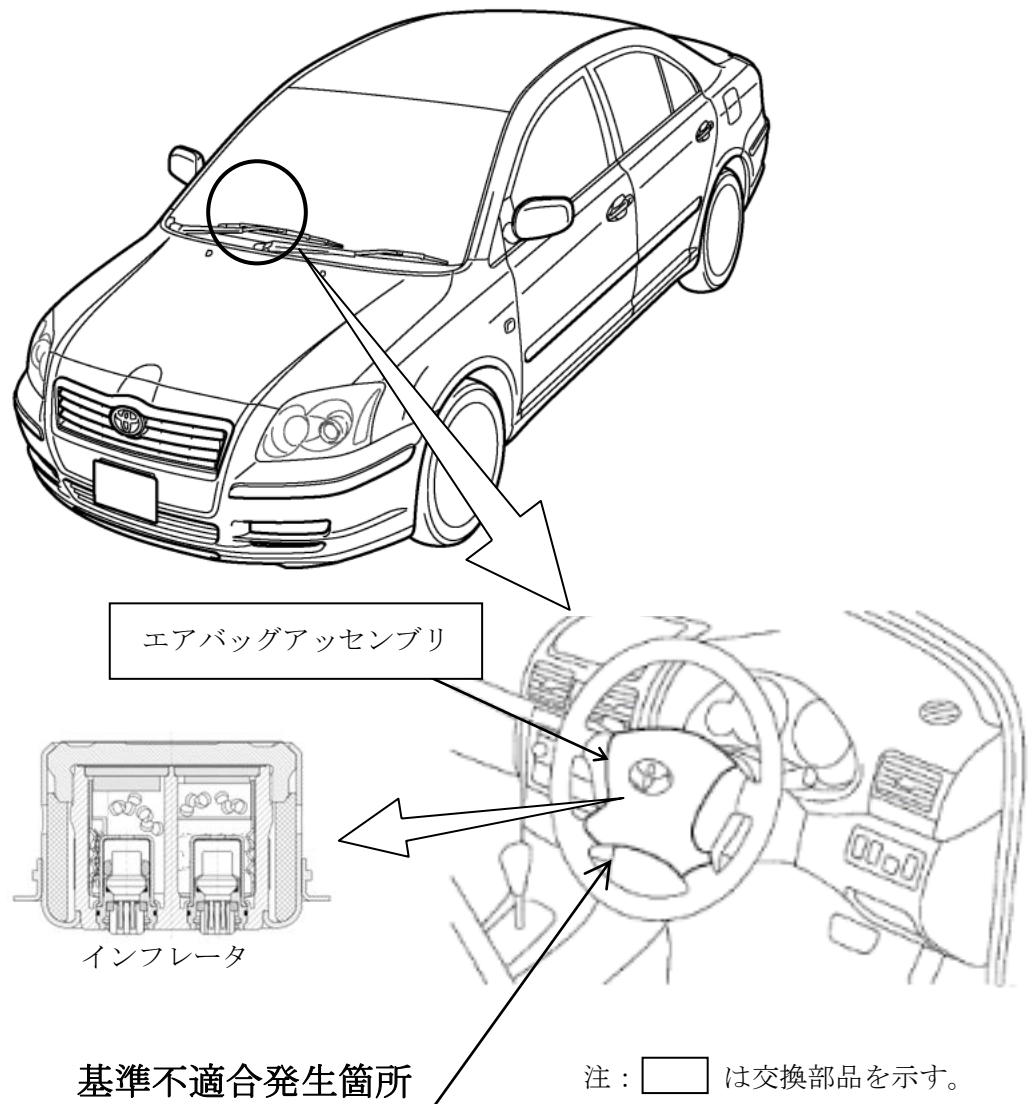
運転者席用二段展開制御式エアバッグのインフレーター（膨張装置）において、ガス発生剤の吸湿防止が不適切なため、温度変化による吸放湿の繰り返しによりガス発生剤が劣化することがある。そのため、エアバッグ展開時にインフレーター容器が破損するおそれがある。

全車両、エアバッグアッセンブリを対策品に交換する。

識別：改善済車両には車台番号打刻の番号中央上部に黄色ペイントを塗布する。
