## 改善箇所説明図

改善処置: 前右側フレーム部の例

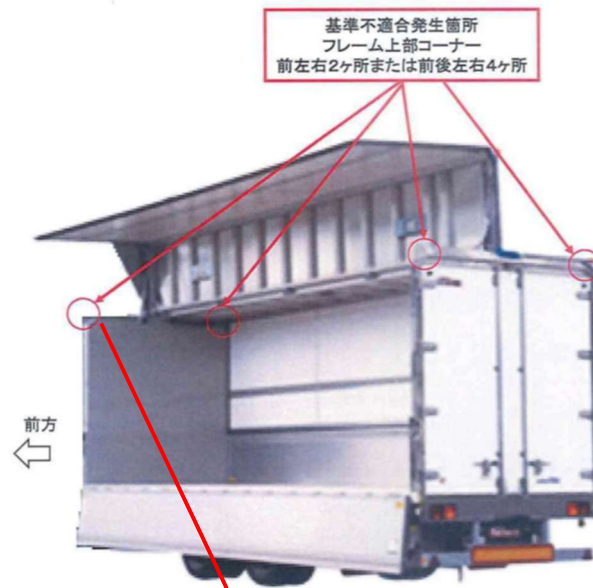
ウイングフルトレーラにおいて、ウイング開閉用油圧ホースの配索が不適切なため、フレーム上部コーナーに接触しているものがある。この状態でウイング開閉を繰り返すと、ホースがコーナーに強く押し当てられて損傷し、作動油が漏れ、ウイングが作動しなくなる場合がある。最悪の場合、ウイング開時に開用ホースが損傷すると、ウイングが降下するおそれがある。

全車両、油圧ホースにフレーム上部コーナーとの接触を防ぐプロテクターを取付ける。なお、プロテクターが取付けられない場合は、油圧ホースをハーネスバンドで吊り上げ、フレーム上部コーナーとの接触を防ぐ。

また、油圧ホースに損傷がある場合は、損傷部を新品に交換する。
