## 改善箇所説明図

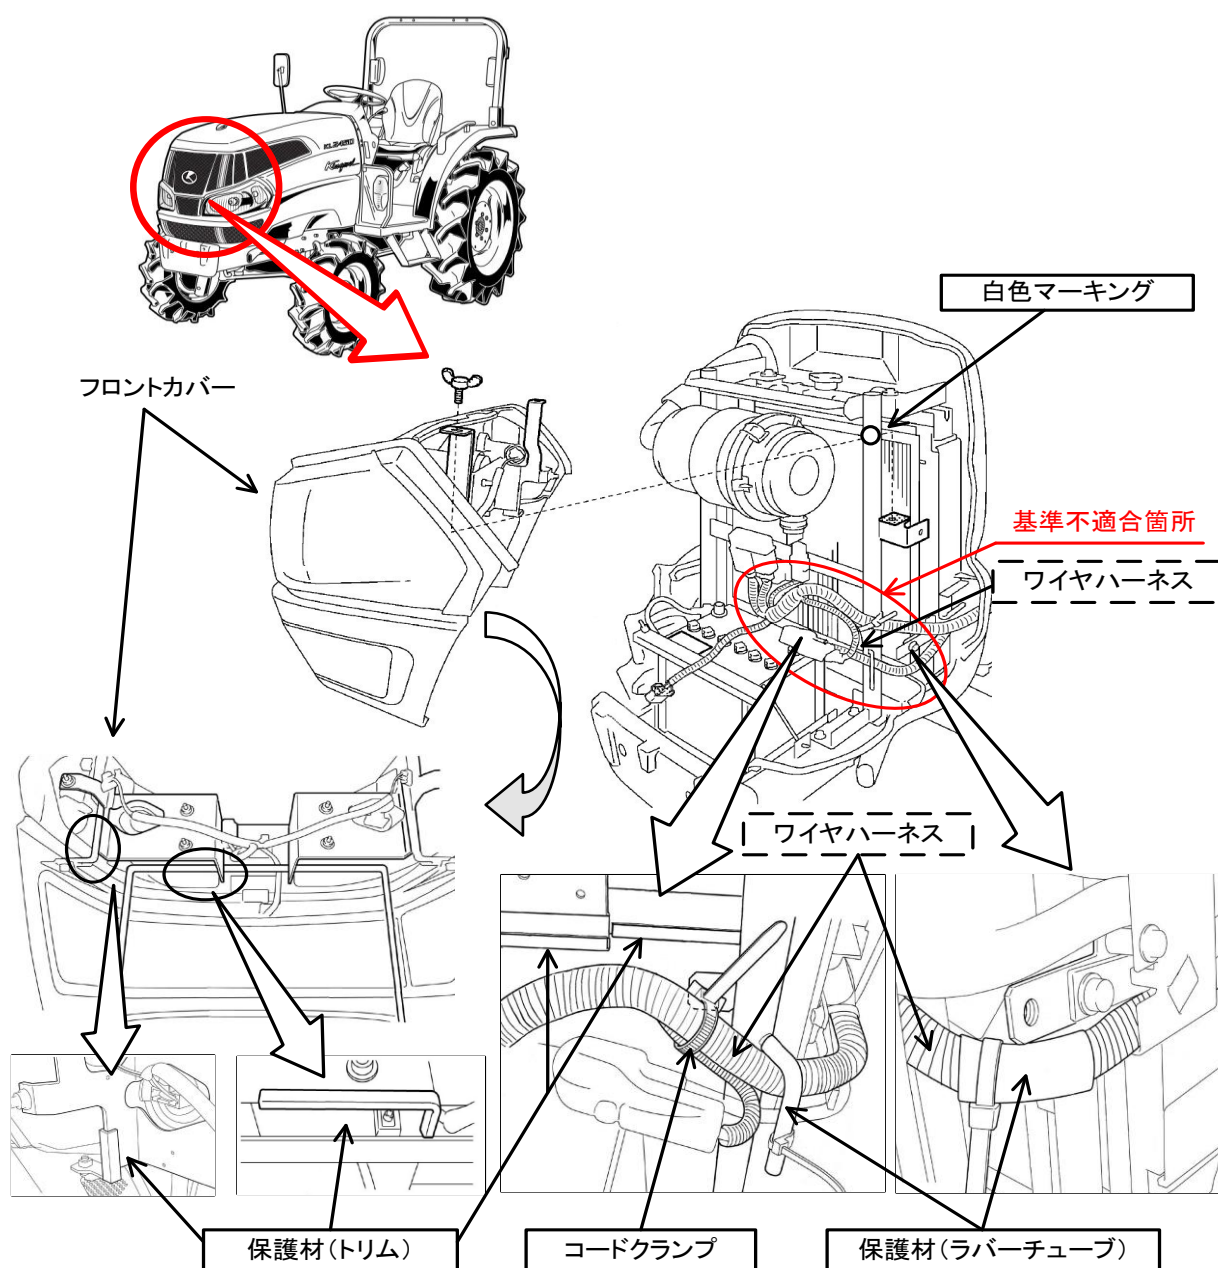
注:   は点検し交換する部品を示す。

注:   は追加部品を示す。

エンジンルーム内バッテリー周辺のワイヤハーネスにおいて、取り回しが不適切なため、当該ワイヤハーネスが周辺部品と接触しているものがある。そのため、走行時や作業時の振動により当該ワイヤハーネスの被覆が損傷して、ワイヤハーネス内の配線が短絡、発熱、焼損することがあり、最悪の場合車両火災に至る恐れがある。

全車両、ワイヤハーネスに固定用のコードクランプを追加し、ワイヤハーネスの経路を変更するとともに周辺部品に保護材を追加する。また、ワイヤハーネスの損傷状況を点検し、必要に応じて補修またはワイヤハーネスを新品に交換する。

改善後の識別: 上図の場所(フロンピラー左側支柱)に白色マーキングを実施する。
