# 改善箇所説明図

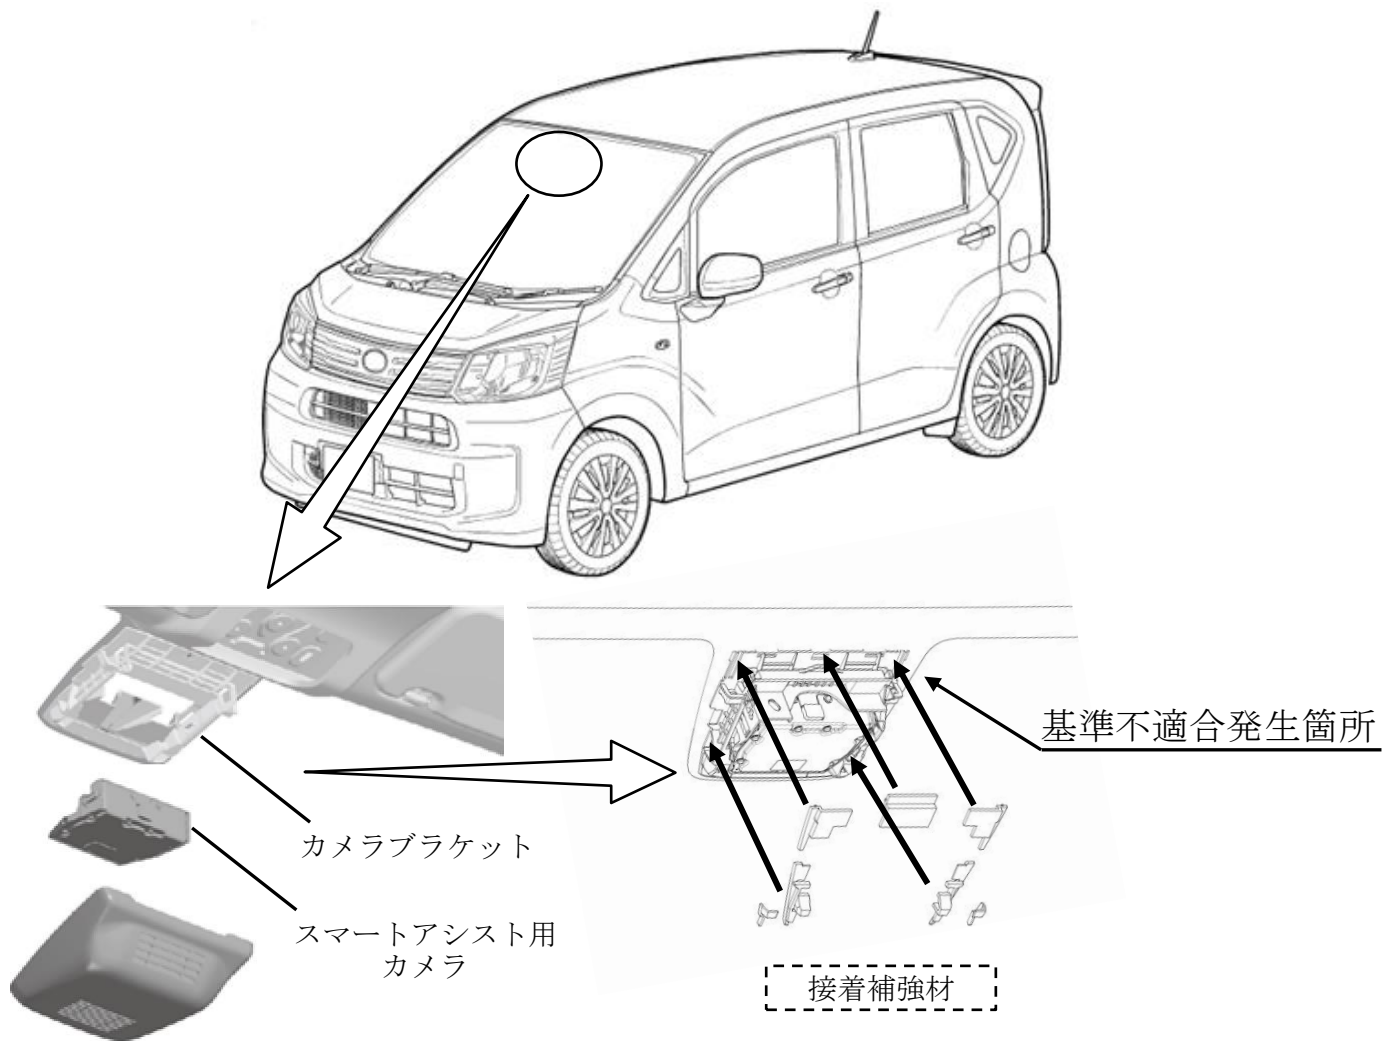
注   は追加する部品を示す。

予防安全機能（スマートアシスト）用カメラにおいて、ウインドシールドガラスへのカメラ固定用ブラケットの接着工程管理が不適切なため、接着力が弱いものがある。そのため、使用過程で当該ブラケットが剥がれ、最悪の場合、走行中に落下して前方視界を妨げるため、運転者席の基準を満足しないおそれがある。また、落下したブラケットの端部形状が乗車装置の基準を満足しないおそれがある。

全車両、カメラブラケットに接着補強材を追加する。なお、本件は改善対策届出番号「654」と同一の事象であり、改善の内容にも変更はないため、既に改善対策で修理が完了した車両は改めて修理をする必要はない。
