## 改善箇所説明図

リコール対象車の主要諸元

リコール届出一覧表

| 不具合の部位(部品名) | リフトアクスル | | |

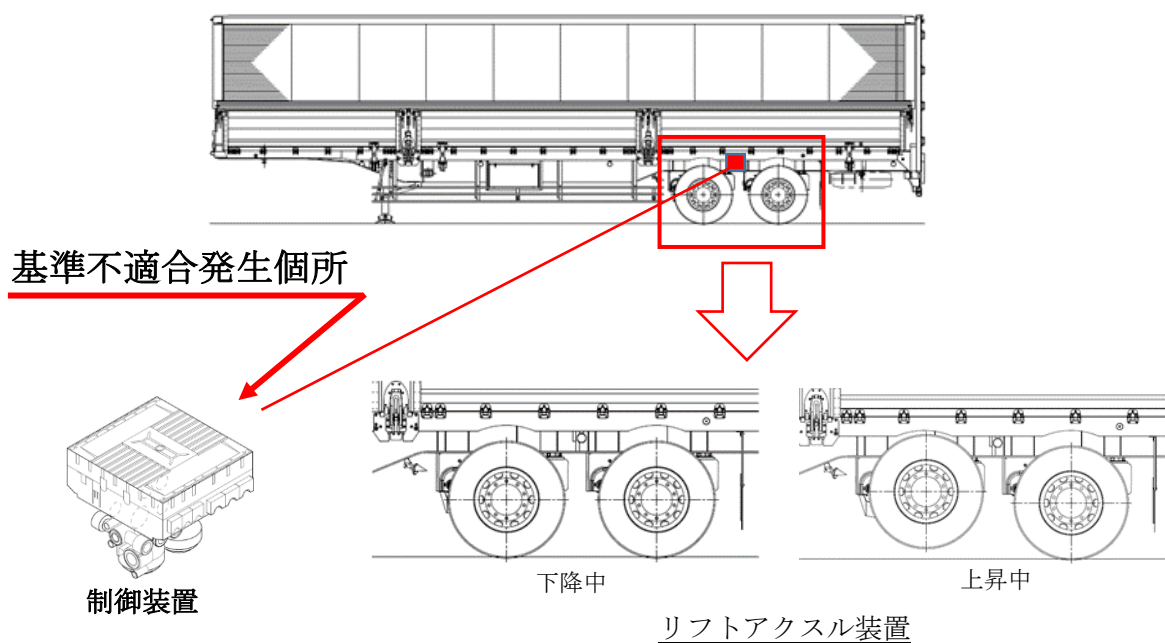
リフトアクスル機能付きトレーラにおいて、リフトアクスルの上昇および、下降動作を開始する圧力値を誤って設定した為、非リフト軸が道路運送車両法の保安基準の許容軸重を超える恐れがある。

トレーラの EBS 装置に記憶させている、リフトアクスルの上昇および、下降動作を開始する圧力設定数値を正規の数値に修正する。

作業完了の識別のため、製造銘版付近に赤色丸ステッカーを貼り付ける。

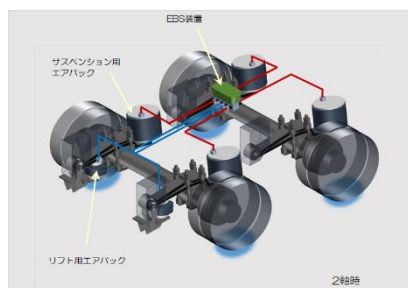
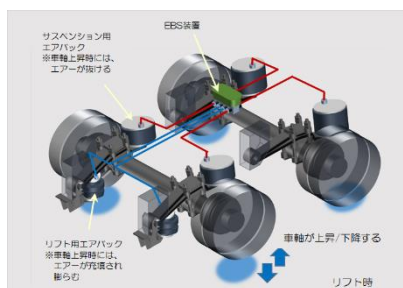
軸重とエアサスペンション圧力との関係を示したものの。

保安基準の10[t/軸]を超過しないよう、軸の**上昇**、**下降**時のエアサスペンション圧力を設定する。

**下降**：荷を積んで重量が増加すると上昇していた軸が下降し、2軸になる

**上昇**：積んでいた荷を下ろしていくと、重量が減少し、下降していた軸が上昇し、1軸になる

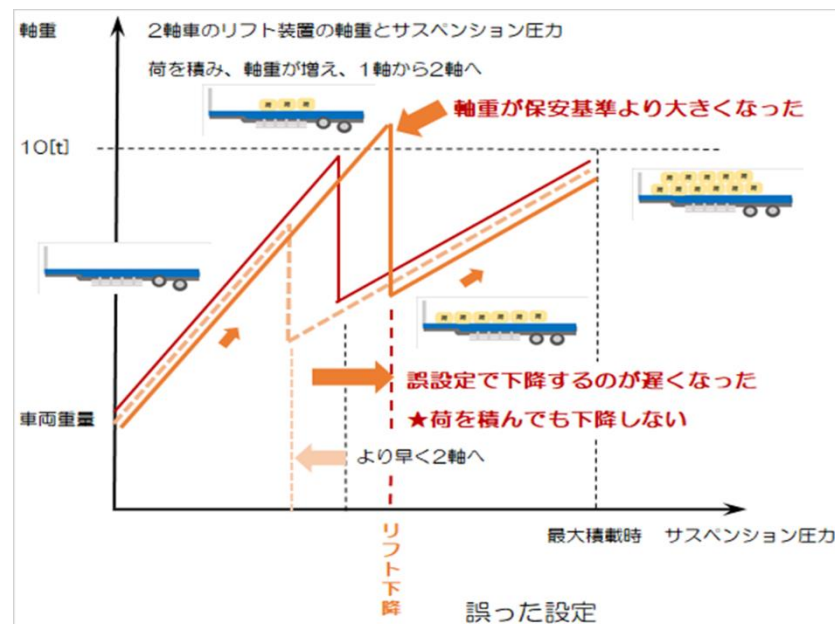
下降の場合の設定値が正規設定値より大きいため、下降開始が遅れ保安基準を超過することになった。

| 確認時 | 下降 0.5 [MPa] |
| | 軸重 10,915[kg] |
| 正規 | 下降 0.45 [MPa] |
| | 軸重 9,295[kg] |

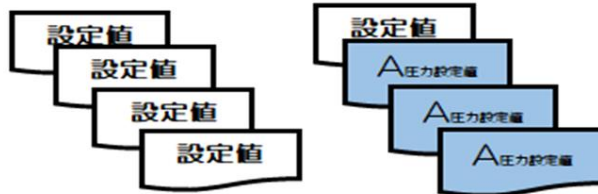
② 図面の指示に従い、1台1台、設定値を入力すべきところを、誤設定した数値をコピーしてしまった。

設定をコピーした
