# 改善箇所説明図

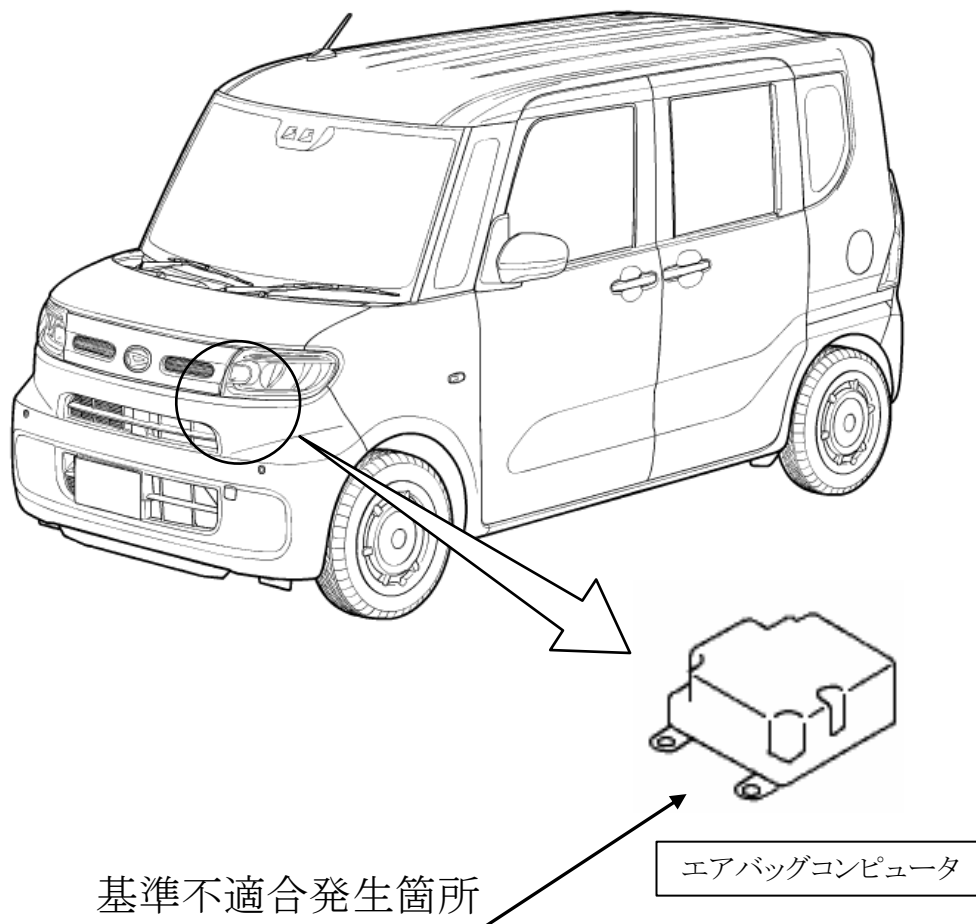
注:  は交換する部品を示す。

エアバッグコンピュータにおいて、コンデンサの製造工程が不適切なため、内部ショートが発生することがある。そのため、そのままの状態で使用を続けると、作動すべき衝突時にエアバッグ及びシートベルトプリテンショナが作動しないおそれがある。

全車両、エアバッグコンピュータを良品と交換する。

運転者席側シート下の車台番号打刻末尾の上側に黄色ペイントを塗布する。
