## 改善箇所説明図

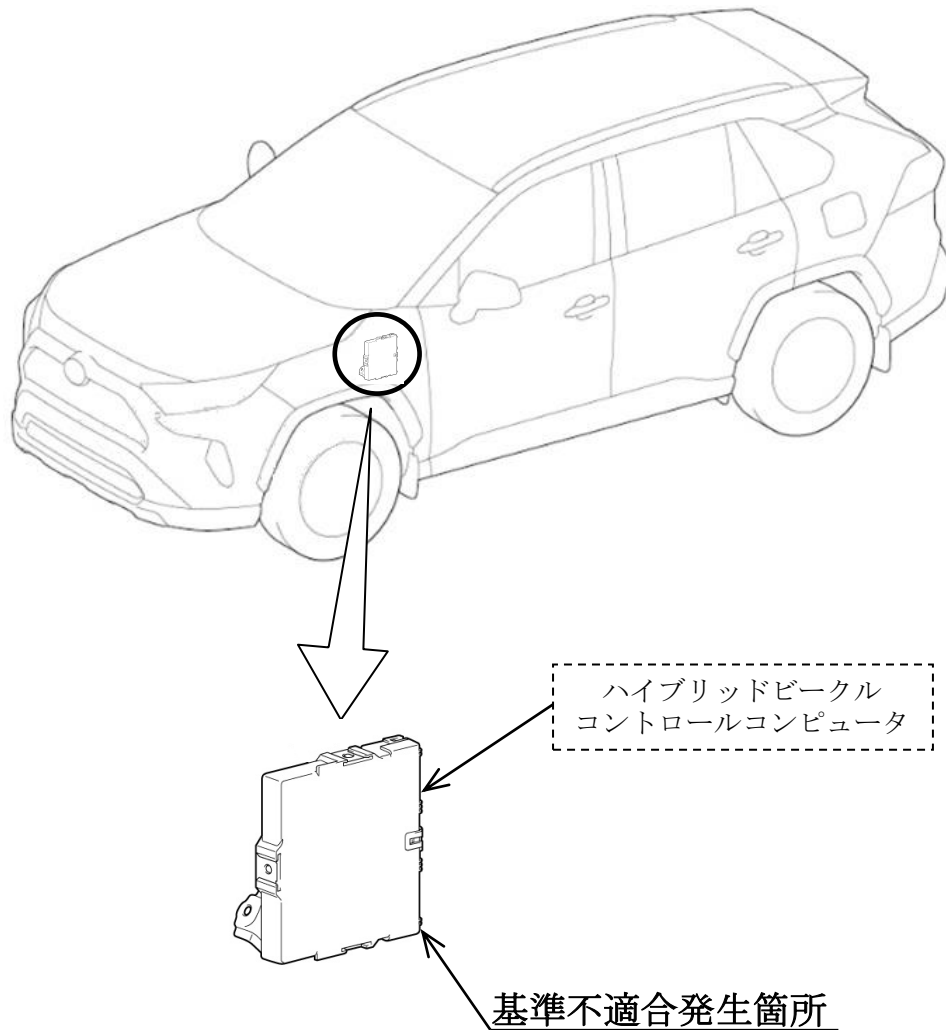
注：[ ] は修正部品を示す。

プラグインハイブリッドシステムにおいて、バッテリーの充放電制御が不適切なため、EVモードの継続使用によりバッテリー電圧が低下した際、急加速を行うと、想定以上に電圧が低下することがある。そのため、警告灯が点灯し、ハイブリッドシステムが停止するおそれがある。

全車両、ハイブリッドビークルコントロールコンピュータのプログラムを対策仕様に修正する。

識別：改善済車両には車台番号打刻位置の末尾の下に黄色ペイントを塗布する。
