## 改善箇所説明図

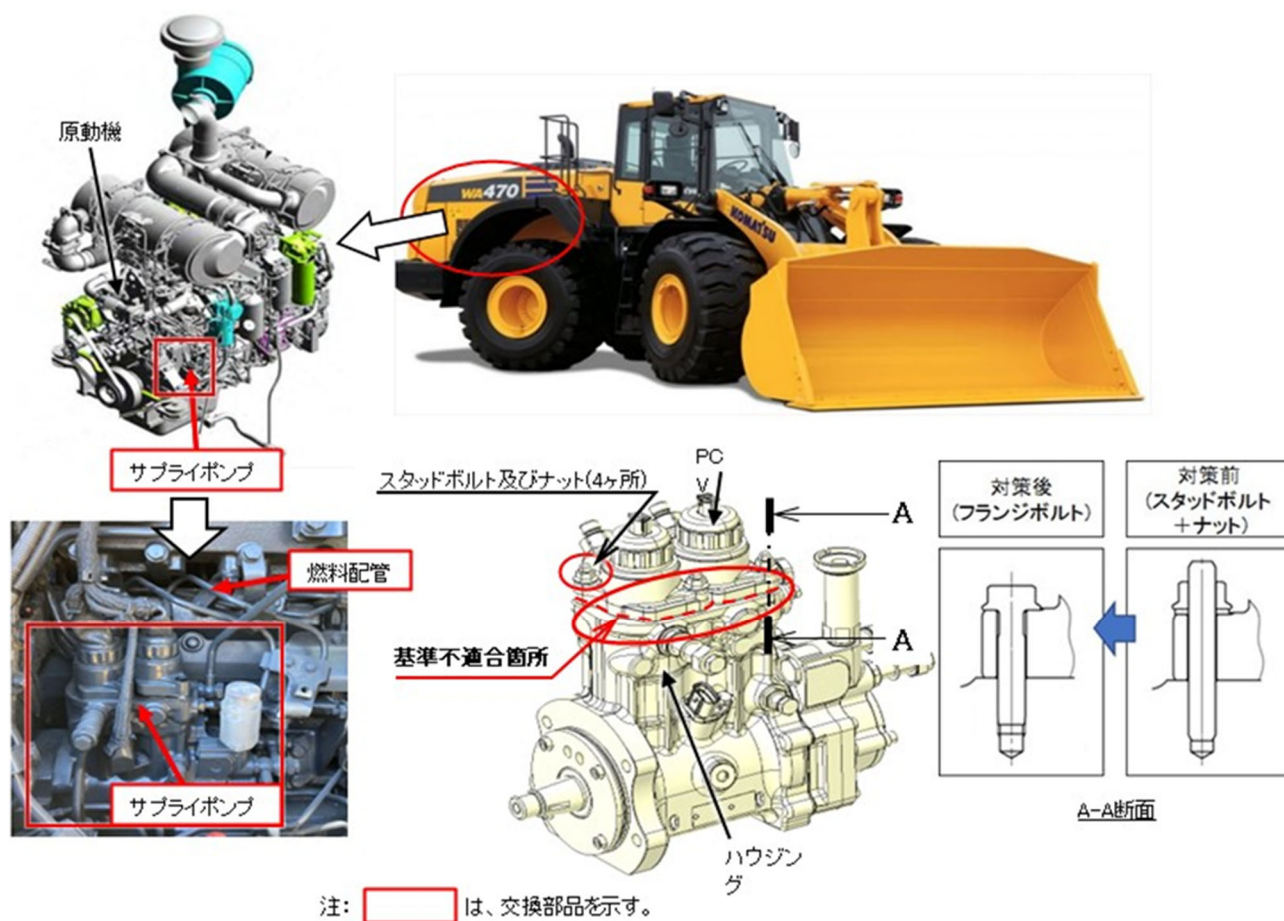
ショベル・ローダの燃料噴射装置において、圧力制御バルブ(PCV)をサブライポンプに固定するボルトの軸力が不足しているものがある。そのため燃料配管から伝わる振動や燃料の圧送圧など、サブライポンプに加わる作用力によってボルトが緩み、最悪の場合、ボルトが折損してサブライポンプから燃料が漏れるおそれがある。

識別: PCV を固定するボルトの形状で識別する。

改善措置の内容: 全車両、サブライポンプを対策品に、燃料配管を新品に交換する。
