## 改善箇所説明図

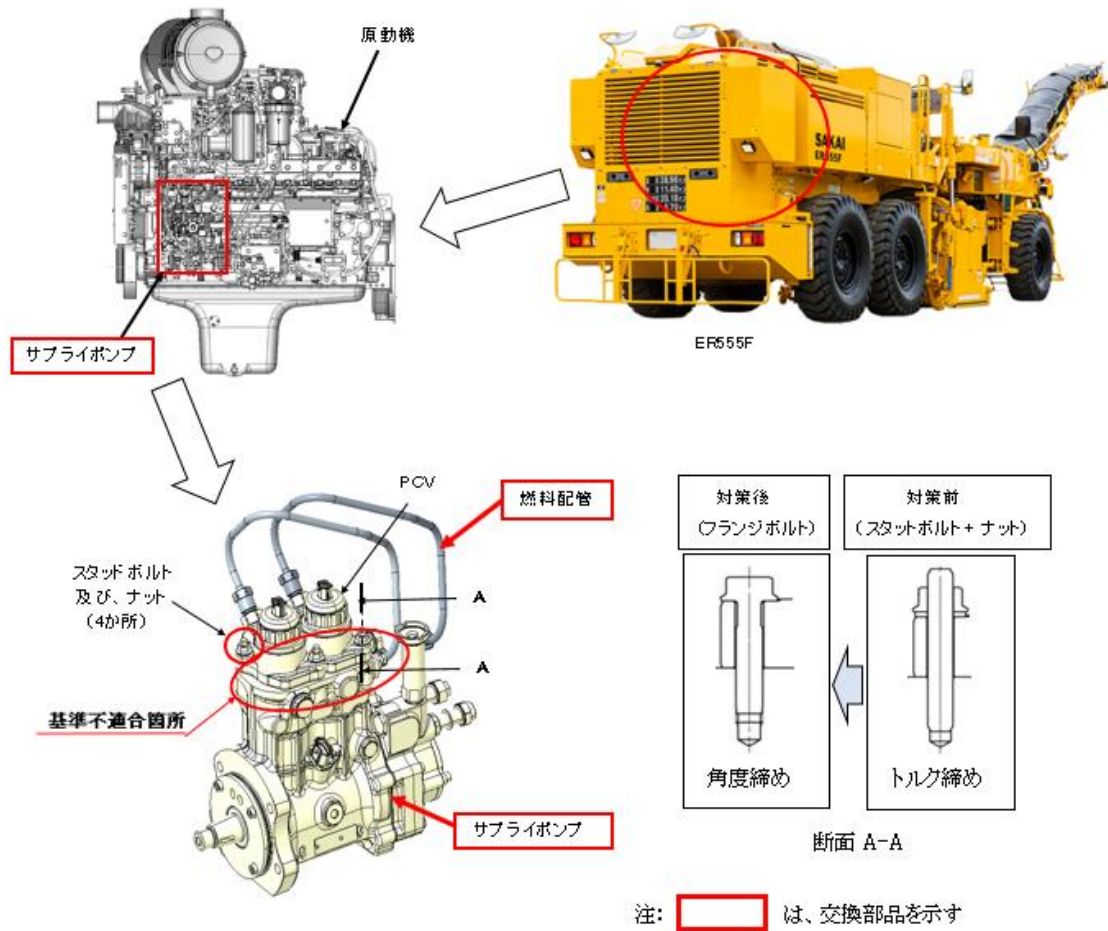
グレーダの燃料噴射装置において、圧力制御バルブ(PCV)をサブライポンプに固定するボルトの軸力が不足しているものがある。そのため燃料配管から伝わる振動や燃料の圧送圧など、サブライポンプに加わる作用力によってボルトが緩み、最悪の場合、ボルトが折損してサブライポンプから燃料が漏れるおそれがある。

全車両、サブライポンプを対策品に、燃料配管を新品に交換する。

PCV を固定するボルトの形状で識別する。
