## 改善箇所説明図

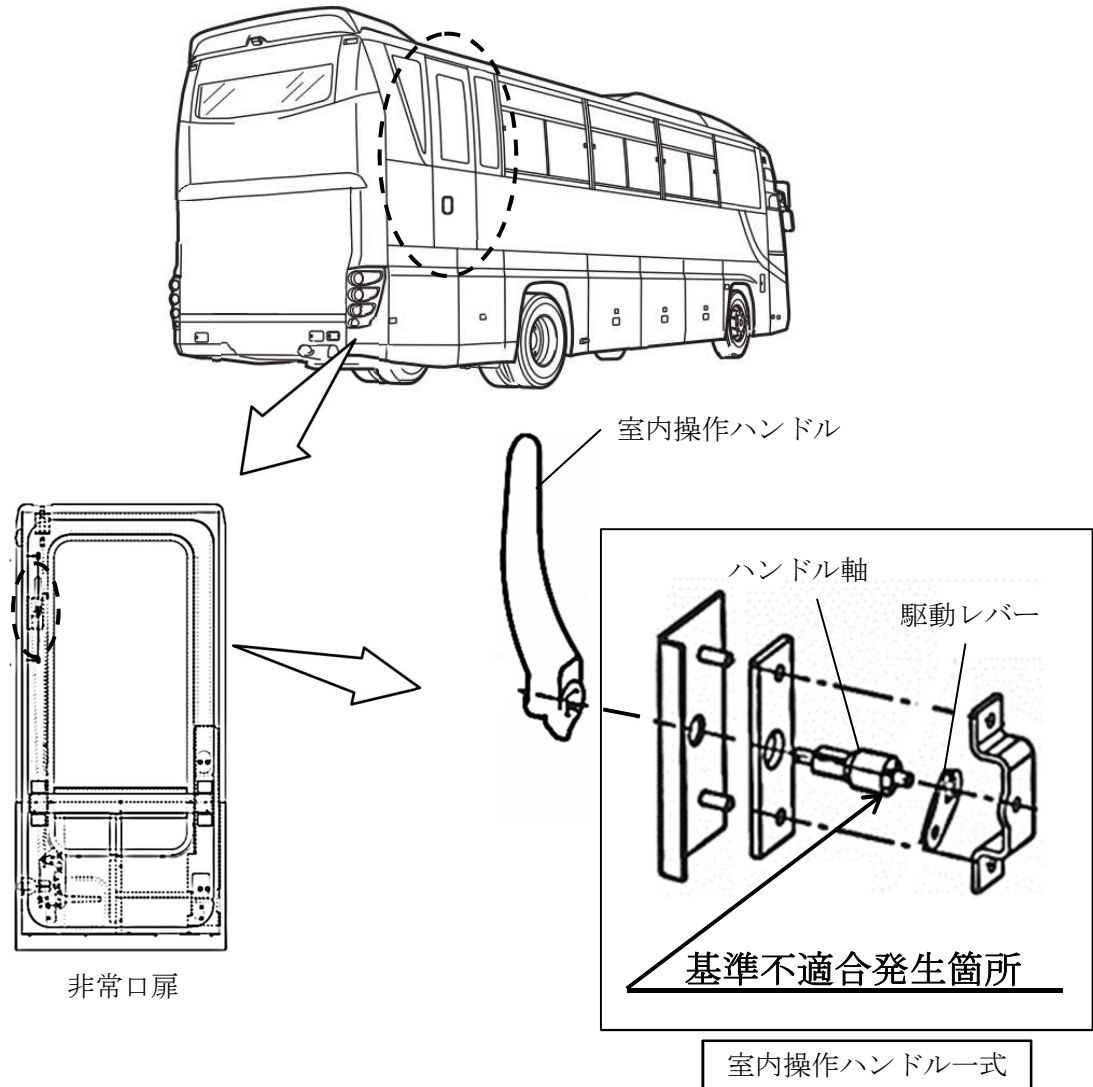
注：   は交換する部品を示す。

大型バスの非常口扉において、室内操作ハンドルの軸と駆動レバーの嵌合構造が不適切なため、嵌合代が不足しているものがある。そのため、ハンドル操作時に空転し非常口扉が開かないおそれがある。

全車両、室内操作ハンドル一式を対策品に交換する。

識別：運転者席左側ドア開口部のシリアルナンバープレートの上に白色ペイントを塗布する。
