## 改善箇所説明図

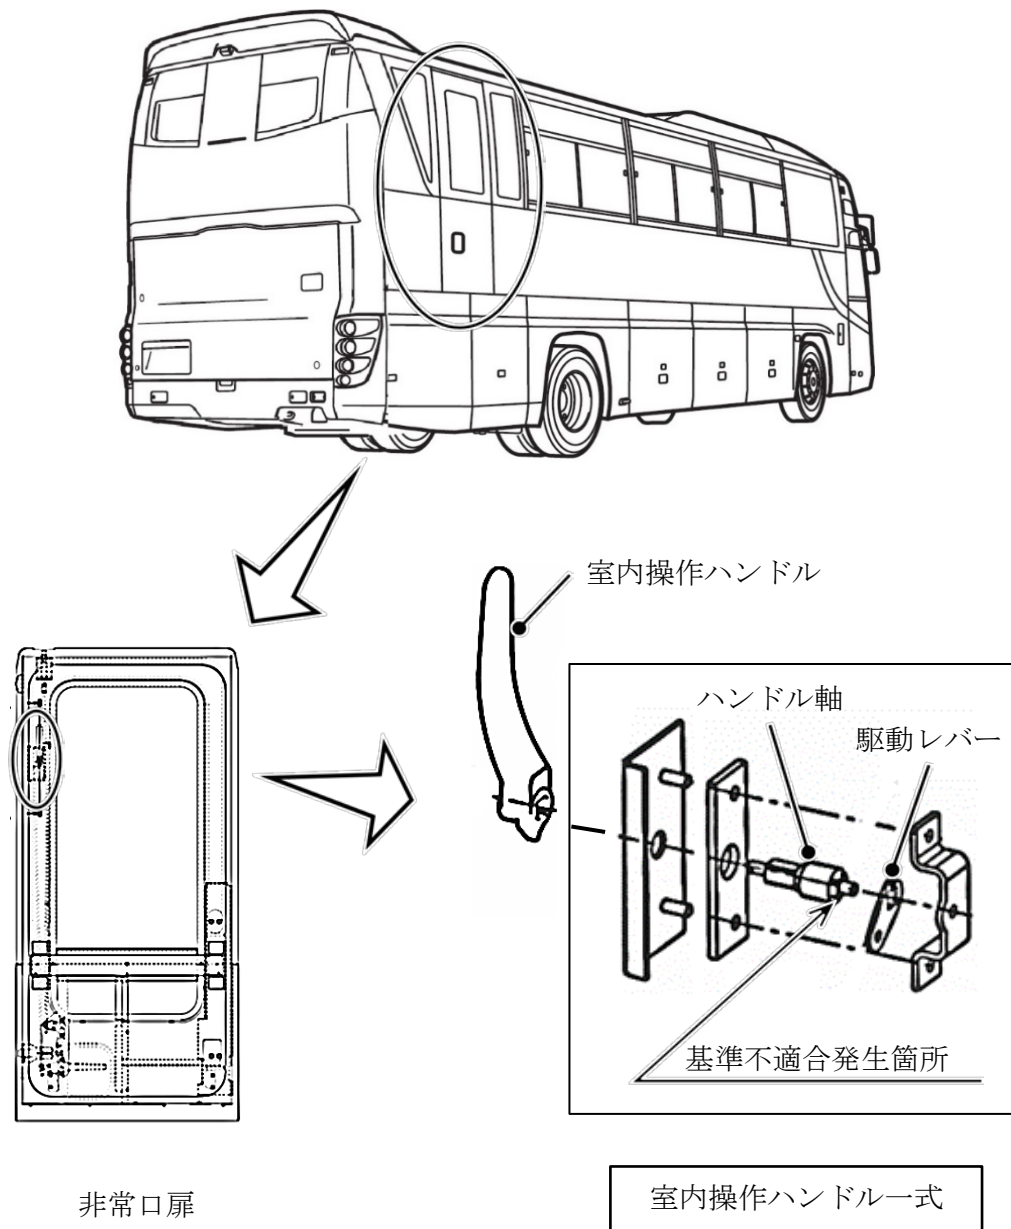
大型バスの非常口扉において、室内操作ハンドルの軸と駆動レバーの嵌合構造が不適切なため、嵌合代が不足しているものがある。そのため、ハンドル操作時に空転し非常口扉が開かないおそれがある。

全車両、室内操作ハンドル一式を対策品に交換する。

識別 : 運転者席左側ドア開口部のシリアルナンバープレートの上に、識別ペイント（白色）を塗布する。
