## 改善箇所説明図

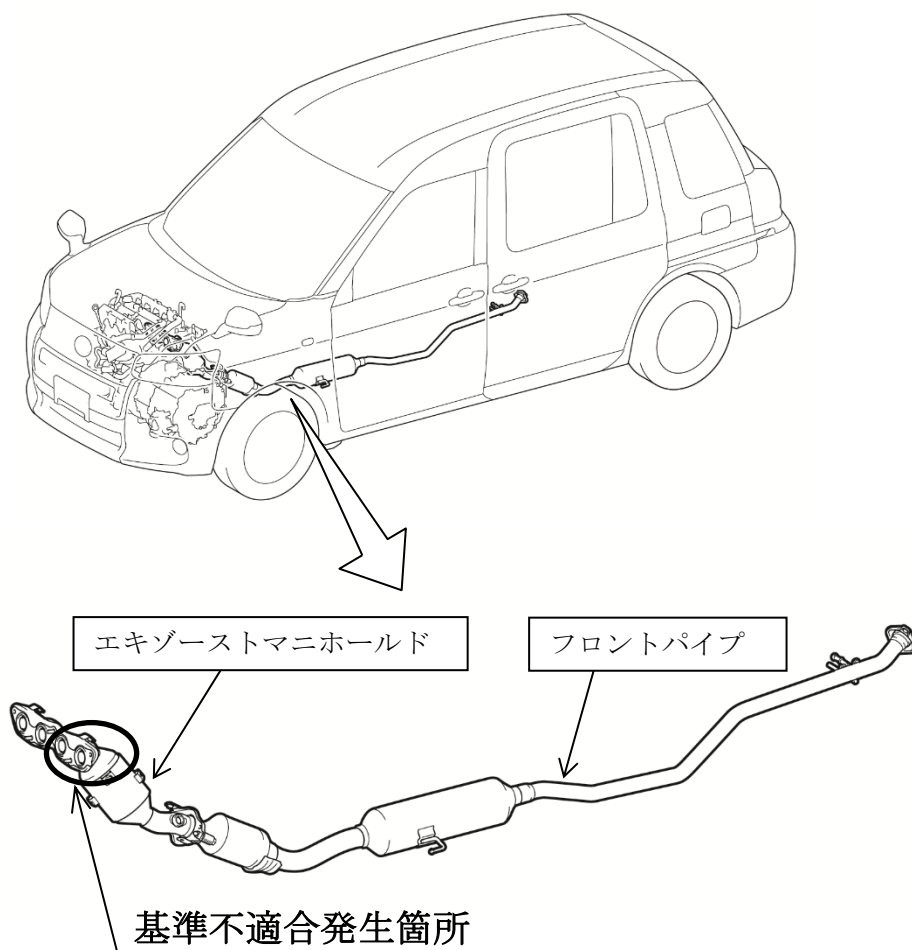
エキゾーストマニホールドにおいて、パイプ部の強度が不足しているため、登坂路等でのパイプ表面温度が過度に上昇するような高負荷かつ特定のエンジン回転での走行を繰り返すことにより、亀裂が生じることがある。そのため、そのまま使用を続けると、排出ガスが基準値を満足しなくなるおそれがある。

全車両、エキゾーストマニホールドおよびフロントパイプを対策品に交換する。

識別：改善済車両には車台番号打刻の右上部に黄色ペイントを塗布する。
