# 改善箇所説明図

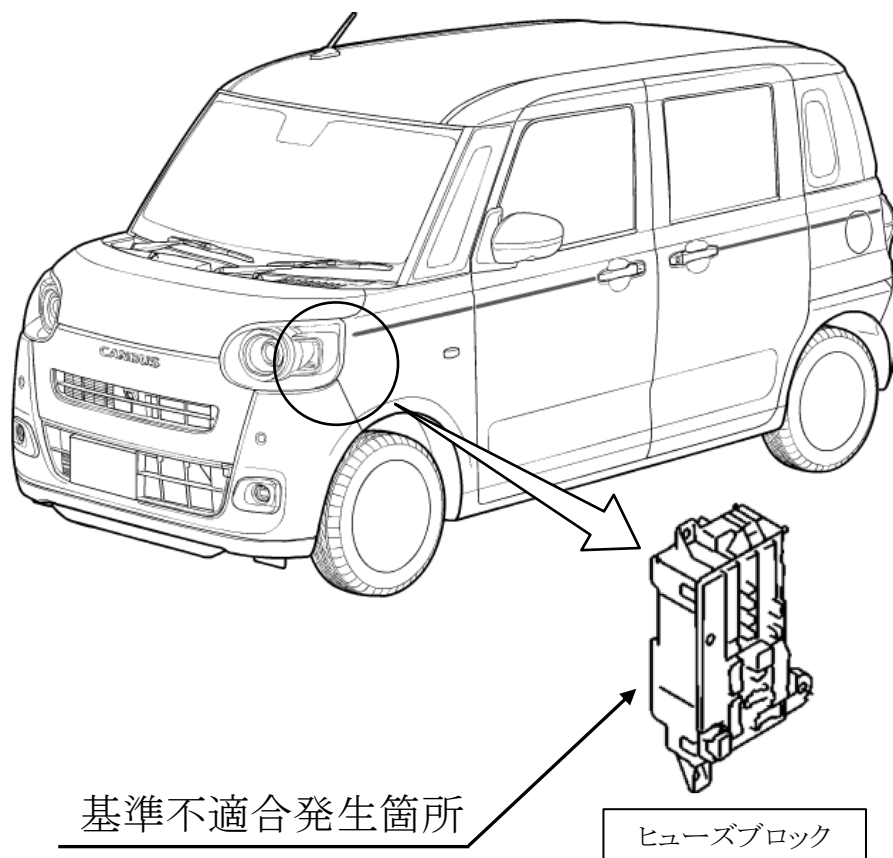
注:  は交換する部品を示す。

ヒューズブロック内のボデー統合制御コンピュータにおいて、コンデンサの製造工程が不適切なため、内部ショートが発生することがある。そのため、そのままの状態で使用を続けると、ヒューズが溶断して、灯火器が点灯しなくなるとともにエンジンが停止するおそれがある。

全車両、ヒューズブロックを良品と交換する。

運転者席側シート下の車台番号打刻末尾の右側に黄色ペイントを塗布する。
