## 改善箇所説明図

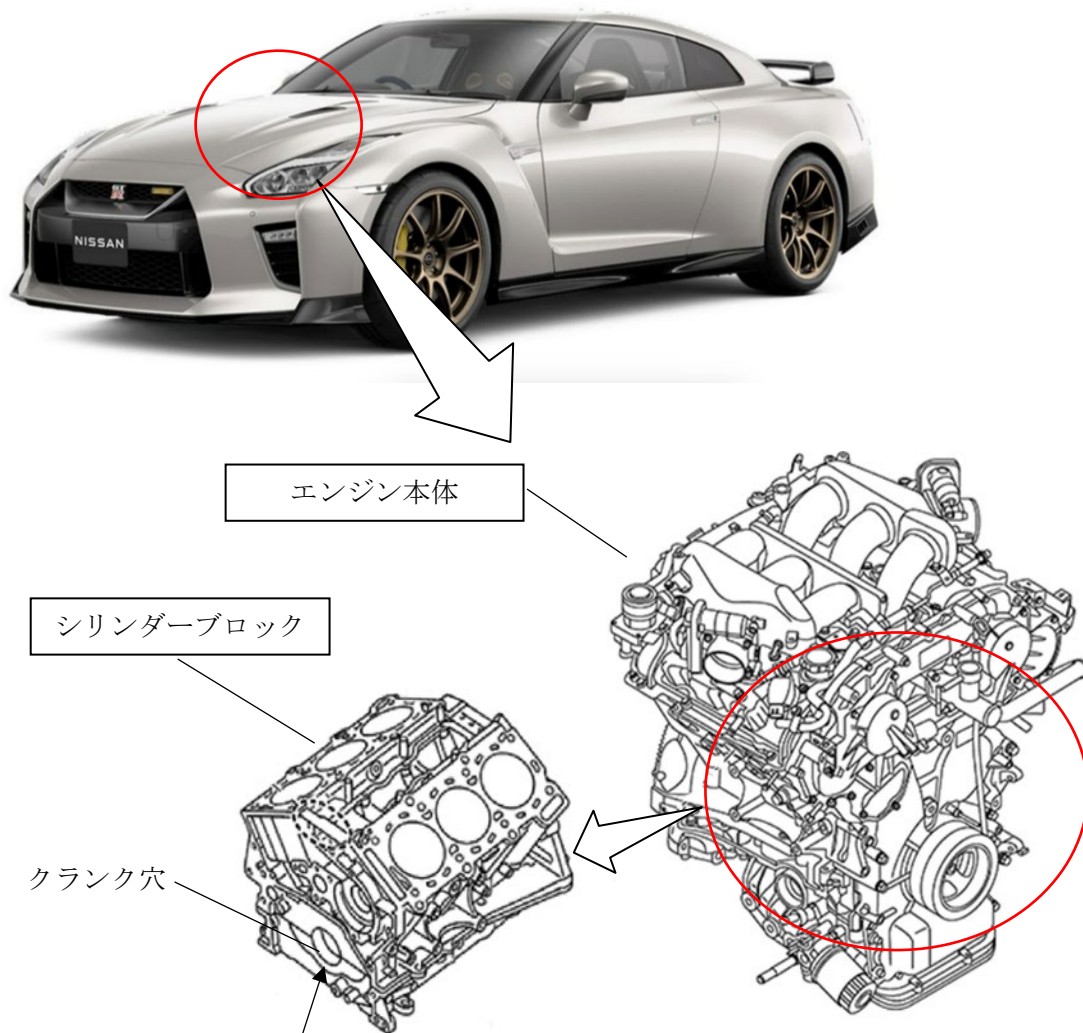
### 基準不適合発生箇所

VR38型エンジンの交換修理用部品において、クランク穴加工の設備計測機の設定が不適切であったため、クランク穴径が規格より小さく加工されたものがある。そのため、極低温環境下ではクランク穴とクランクシャフトのメインベアリングとのクリアランスが確保できずメインベアリングが焼き付くことで異音が発生する。そのままの状態で使用を継続すると、メインベアリングの焼き付きが進行し、最悪の場合、エンジンが破損するおそれがある。

当該エンジン本体またはシリンダーブロックを正規品と交換する。

識別：銀色のシールをモデルナンバープレートの右横に貼り付ける。
