## 改善箇所説明図

《 天井エアユニットカバー 》

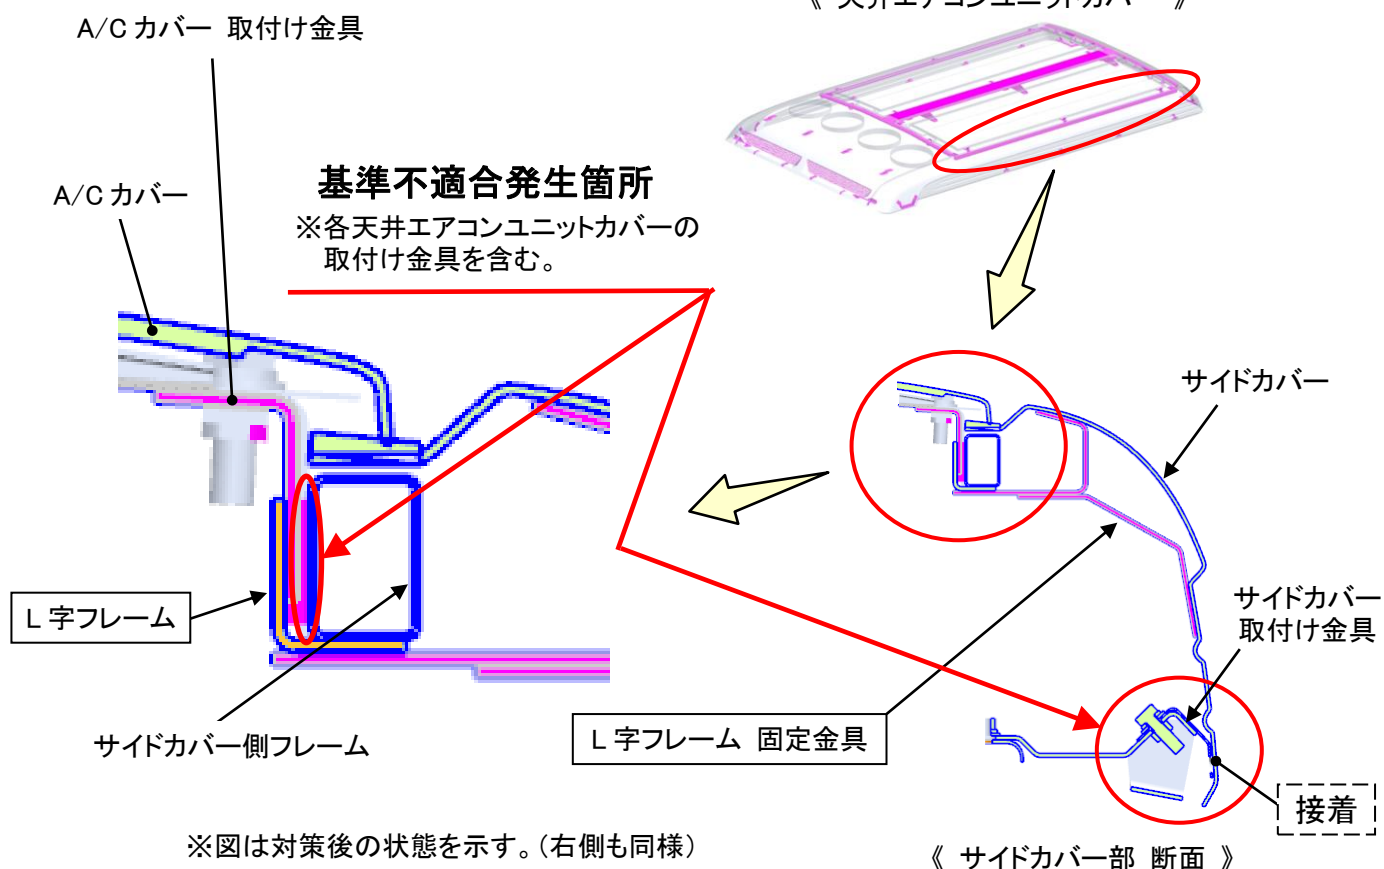
大・中型観光バスにおいて、天井エアユニットの樹脂製カバーを固定する金具類の防錆処置が不適切なため、当該金具類に錆が生じるものがある。そのため、そのままの状態で使用を続けると、当該金具類の接合力が錆の進行によって低下し、最悪の場合、強い横風等を受けるとカバーが持ち上がって固定部が破損し、天井エアユニットからカバーが脱落するおそれがある。

全車両、各天井エアユニットカバーの取付け金具を点検し、剥離が認められた場合はリベットによる固定を追加すると共に、サイドカバー側フレームのカバー固定部にL字フレームを追加する。

識別：作業完了車には、車両左後方点検リッド裏に青色のペイントを塗布する。
