## 改善箇所説明図

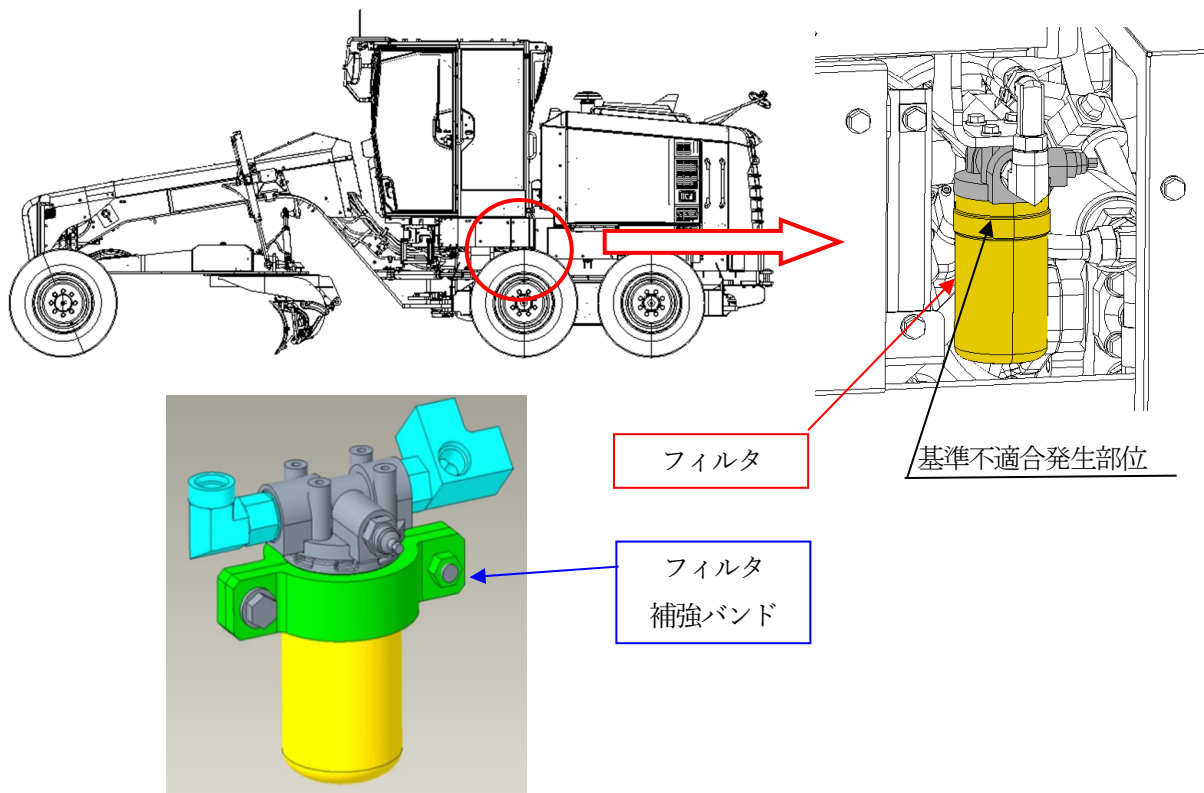
注：   は交換部品を、  は追加部品を示す。

グレーダにおいて、静油圧変速機のピーク圧の検討が不十分なため、車両が停止する前に前後進切換スイッチを後進から前進に切り換えると、油圧回路内に許容圧力を超える圧力がかかる場合がある。そのためそのまま使用を続けると、フィルタが破損して作動油が漏れ、走行不能に至るおそれがある。

- ①車体コントローラのプログラムを書き換える。
- ②取扱説明書どおりの使い方を周知する。
- ③部品準備でき次第フィルタを新品に交換し、補強バンドで固定する。

識別：補強バンドの有り無しで識別する。
