## 改善箇所説明図

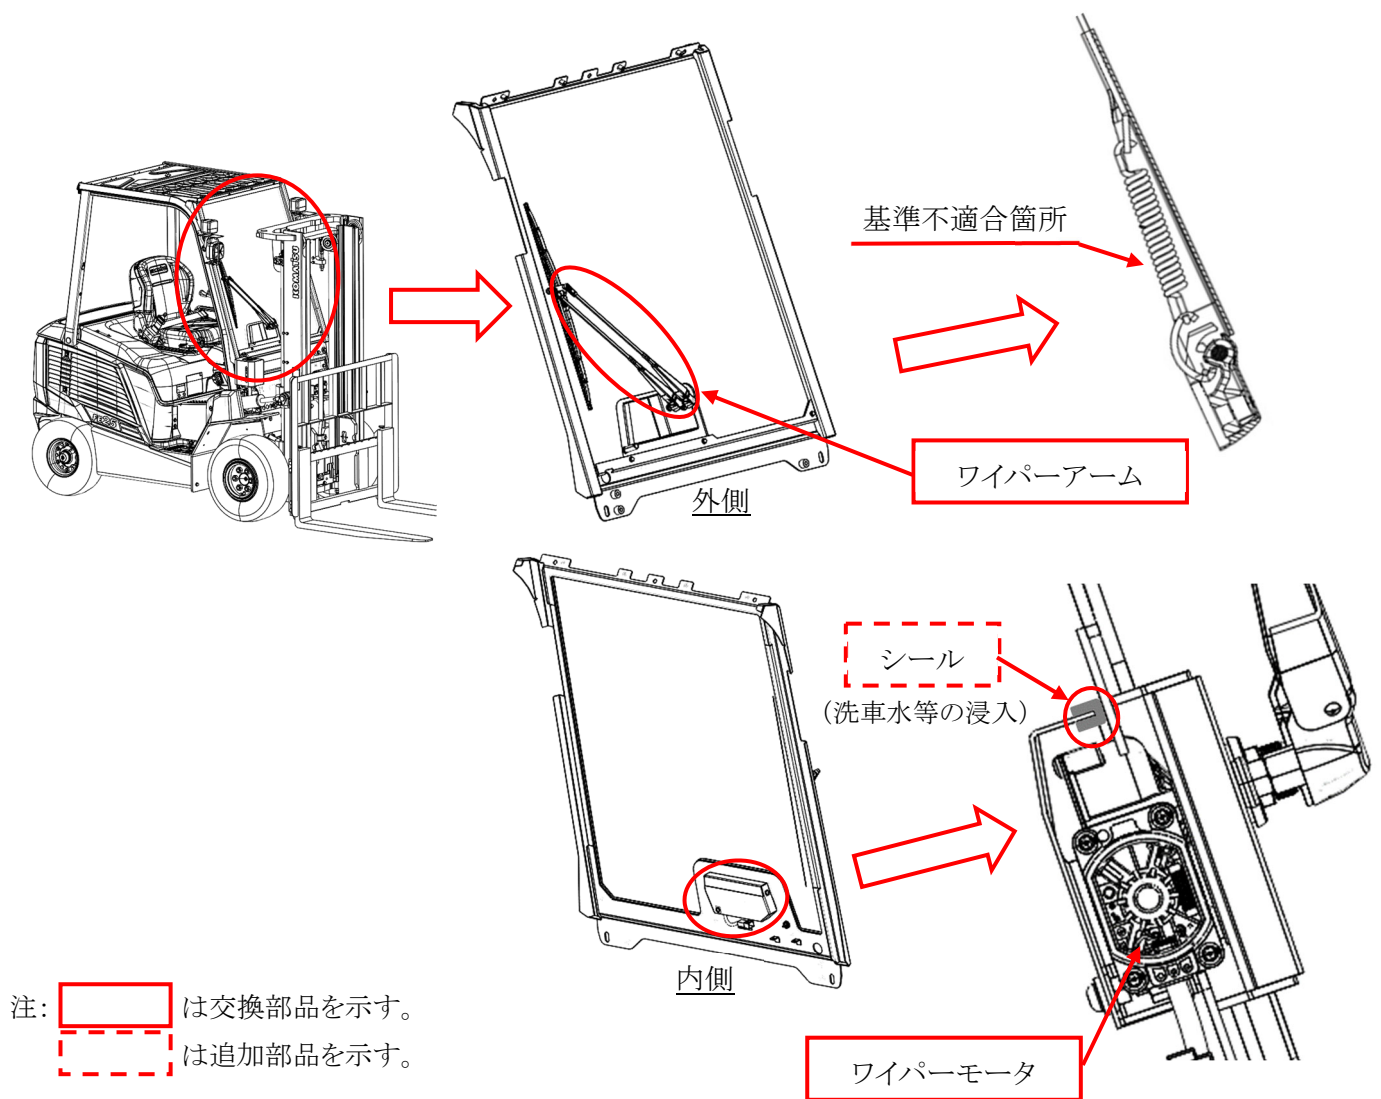
バッテリー式フォーク・リフトのワイパーにおいて、ワイパーアームに取り付いているスプリングの長さ指示が不適切なため、ワイパーが前面ガラスに強く押し付けられているものがある。そのため、そのまま使用を続けると、ワイパーが途中で止まり、動かなくなる場合がある。また、ワイパーモータカバーの設計が不適切であったため、隙間から水等が浸入しモータ内部が腐食しワイパーが作動しなくなるおそれがある。

改善措置の内容: 全車両、適切な長さのスプリングを取り付けたワイパーアームに交換する。あわせてワイパーモータを新品に交換し、ワイパーモータカバーにシールを追加する。

識別: ワイパーモータカバーのシール有無で識別する。
