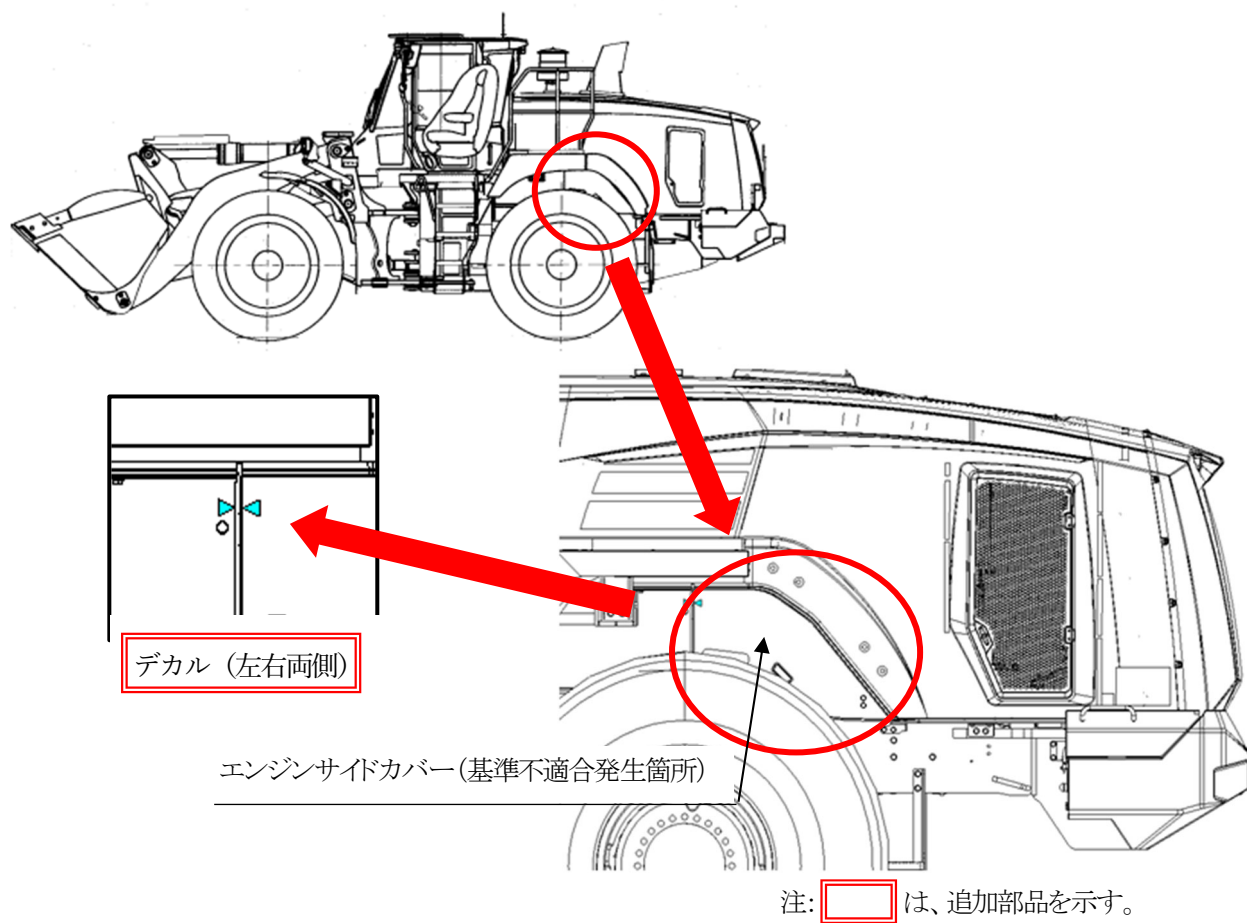
改善箇所説明図①

ショベル・ローダのエンジンサイドカバーの構造が不適切なため、サイドカバーを固定するピンがラッチに正常に嵌らない場合がある。そのためそのまま使用を続けると、稼働時の振動等でピンがラッチから外れ、最悪の場合、サイドカバーが車体から脱落するおそれがある。

改善措置の内容:全車両、ピンがラッチに正常に嵌っていることを示すデカルをサイドカバーに貼り付ける。

識別:デカルの有無で識別する。

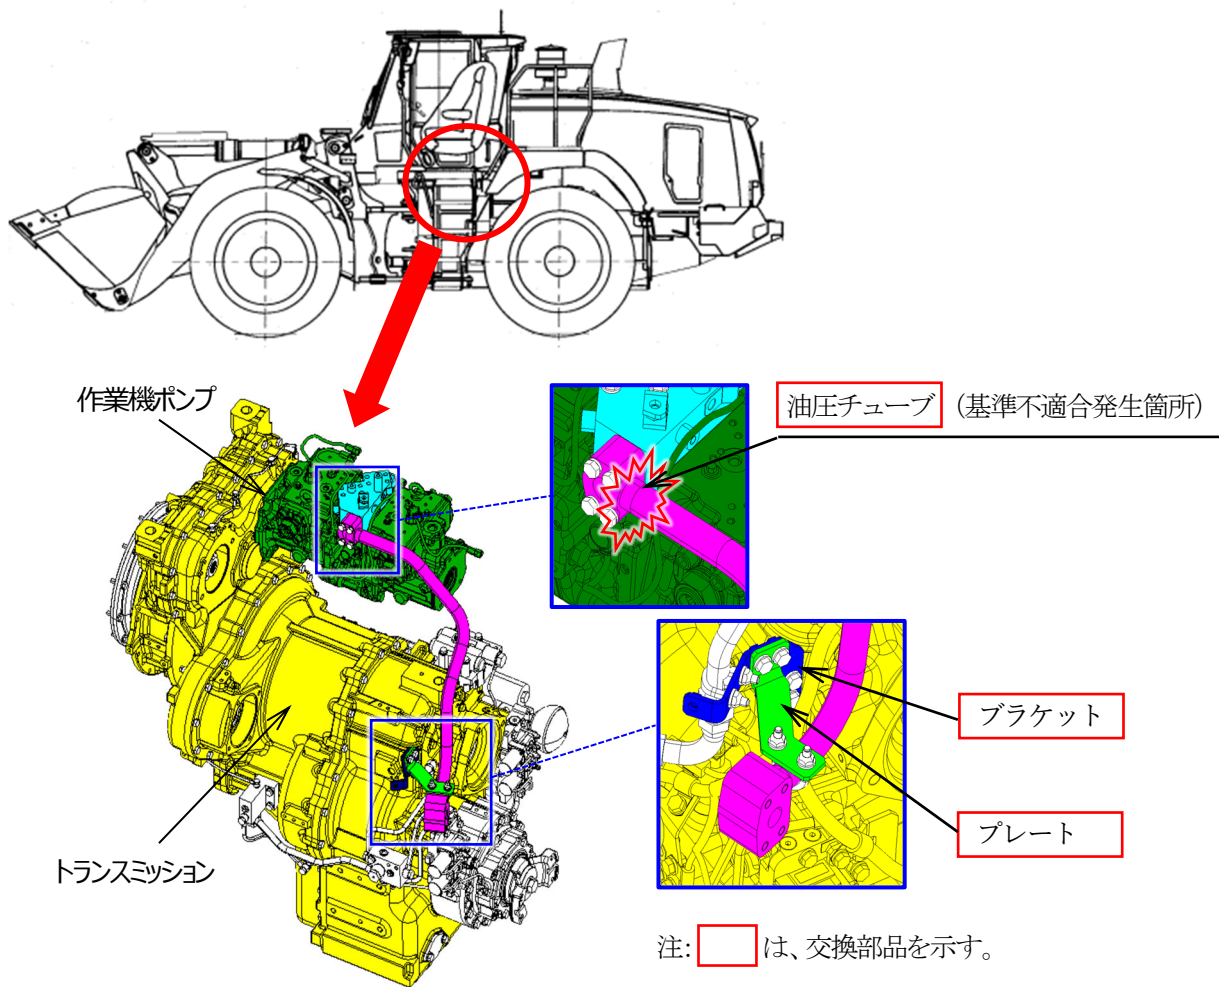
改善箇所説明図②

ショベル・ローダの作業機ポンプからコントロールバルブ配管に繋がる油圧チューブにおいて、油圧チューブをトランスミッションケースに固定するプレートおよびブラケットの強度が不足しているため、エンジン振動等を受けて折損し、油圧チューブが固定できなくなる。そのためそのまま使用を続けると、油圧チューブの溶接部に亀裂が生じ、作動油が著しく漏れ、作業装置等が作動不良に至るおそれがある。

改善措置の内容: 全車両、プレート及びブラケットを対策品に交換する。なお当該部品が折損していた場合、油圧チューブを新品に交換する。

識別: キャブ内のヒューズボックスカバーの裏面に薄緑色のペイントを塗布する。
