## 改善箇所説明図

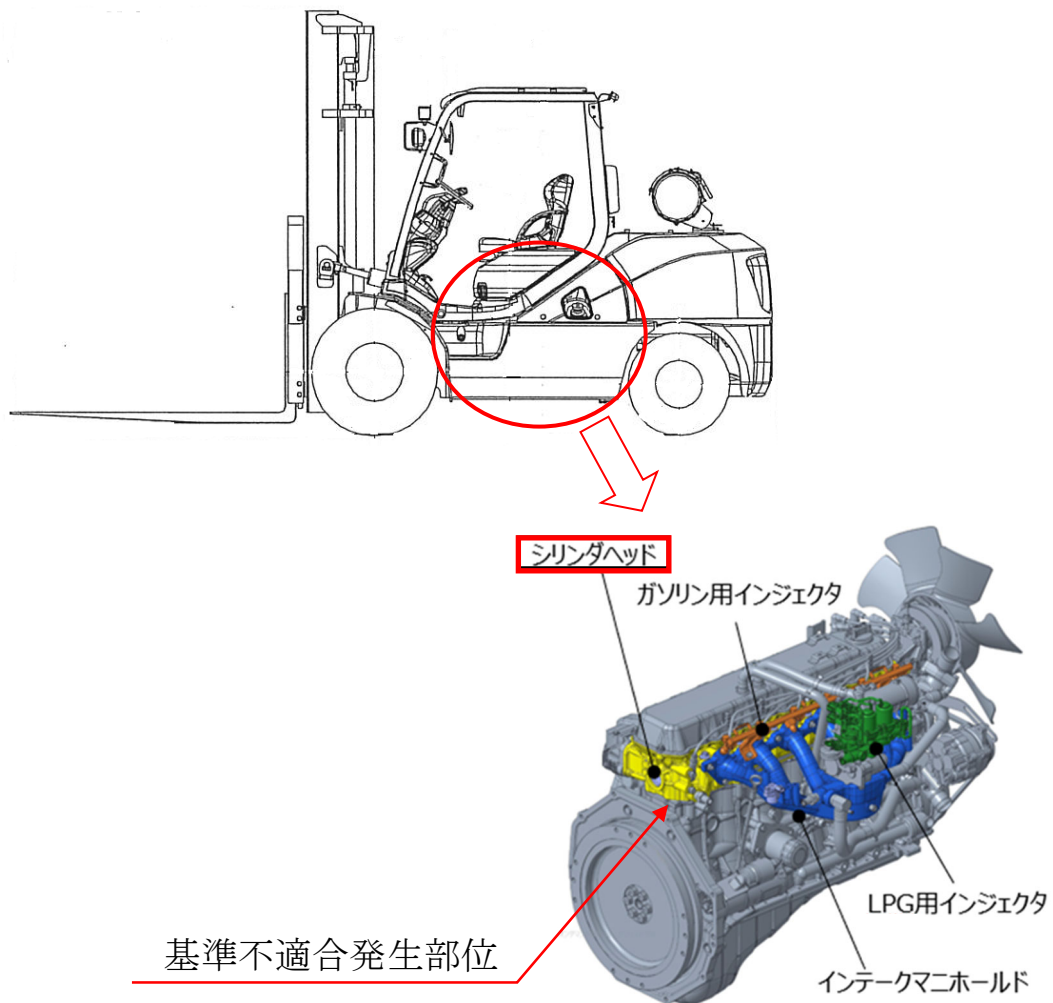
注：   は、交換部品を示す。

フォーク・リフトのエンジンにおいて、シリンダヘッド製造時の鋳型管理が不適切なため、燃焼室の形状が公差をはずれているものがある。そのためガソリン燃料使用時に適切な混合気が生成できずに燃焼不良が発生し、NOx 排出量が規制値を超えるおそれがある。

全車両、シリンダヘッドを良品に交換する。

識別：シリンダヘッドの刻印で識別する。
