## 改善箇所説明図①

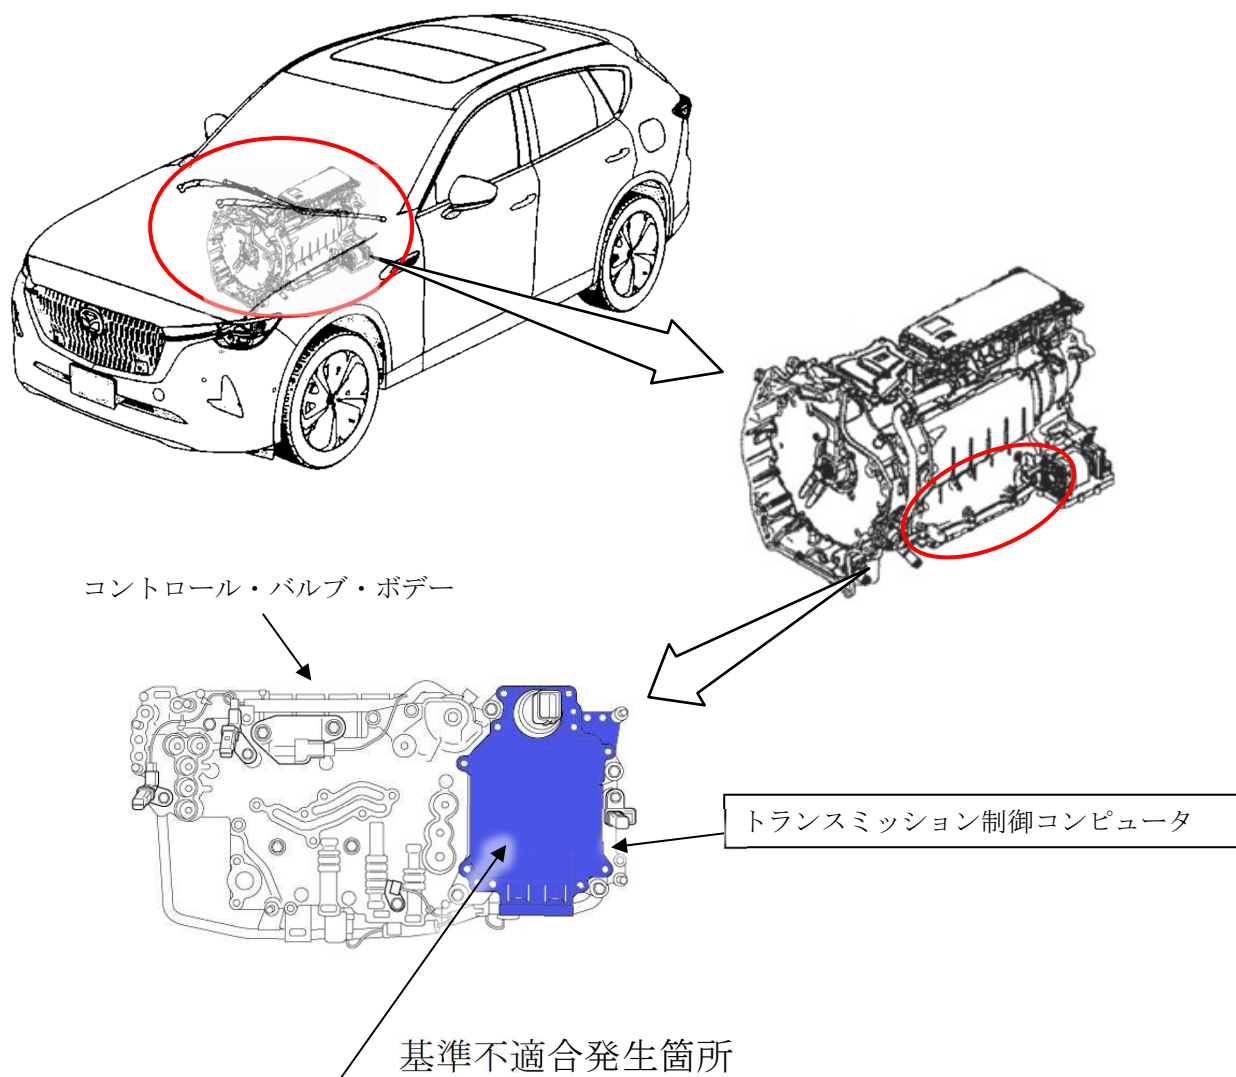
トランスミッション制御コンピュータにおいて、制御プログラムが不適切なため、変速時やE V走行からのエンジン再始動時に、強めにブレーキを踏むと締結しているクラッチが解放しないことがある。そのため、エンジン回転が低下し、最悪の場合エンストするおそれがある。

全車両、トランスミッション制御コンピュータの制御プログラムを対策プログラムに修正する。

識別：左リヤドア・ロアヒンジ取付けボルト(上側)の頭に黄ペンを塗布する。

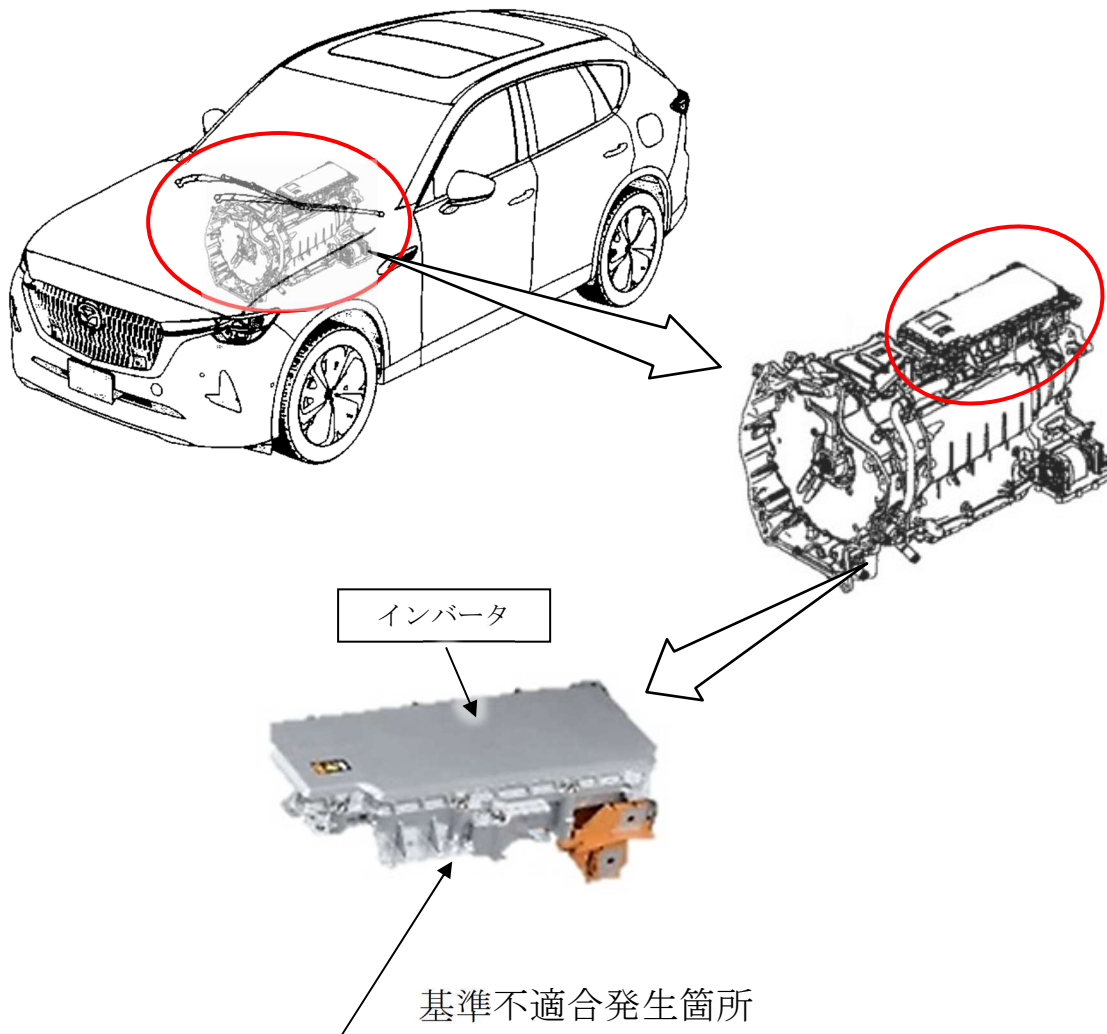
## 改善箇所説明図②

電力変換装置（インバータ）において、制御プログラムが不適切なため、プッシュボタンスタートをオフした直後にオンするとインバータが起動しないことがある。そのため、アイドリングストップ後にエンジンが再始動できない。また、バッテリーへの充電が停止するため、充電警告灯が点灯し、最悪の場合エンストするおそれがある。

全車両、インバータの制御プログラムを対策プログラムに修正する。

識別：左リヤドア・ロアヒンジ取付けボルト（上側）の頭に黄ペンを塗布する。

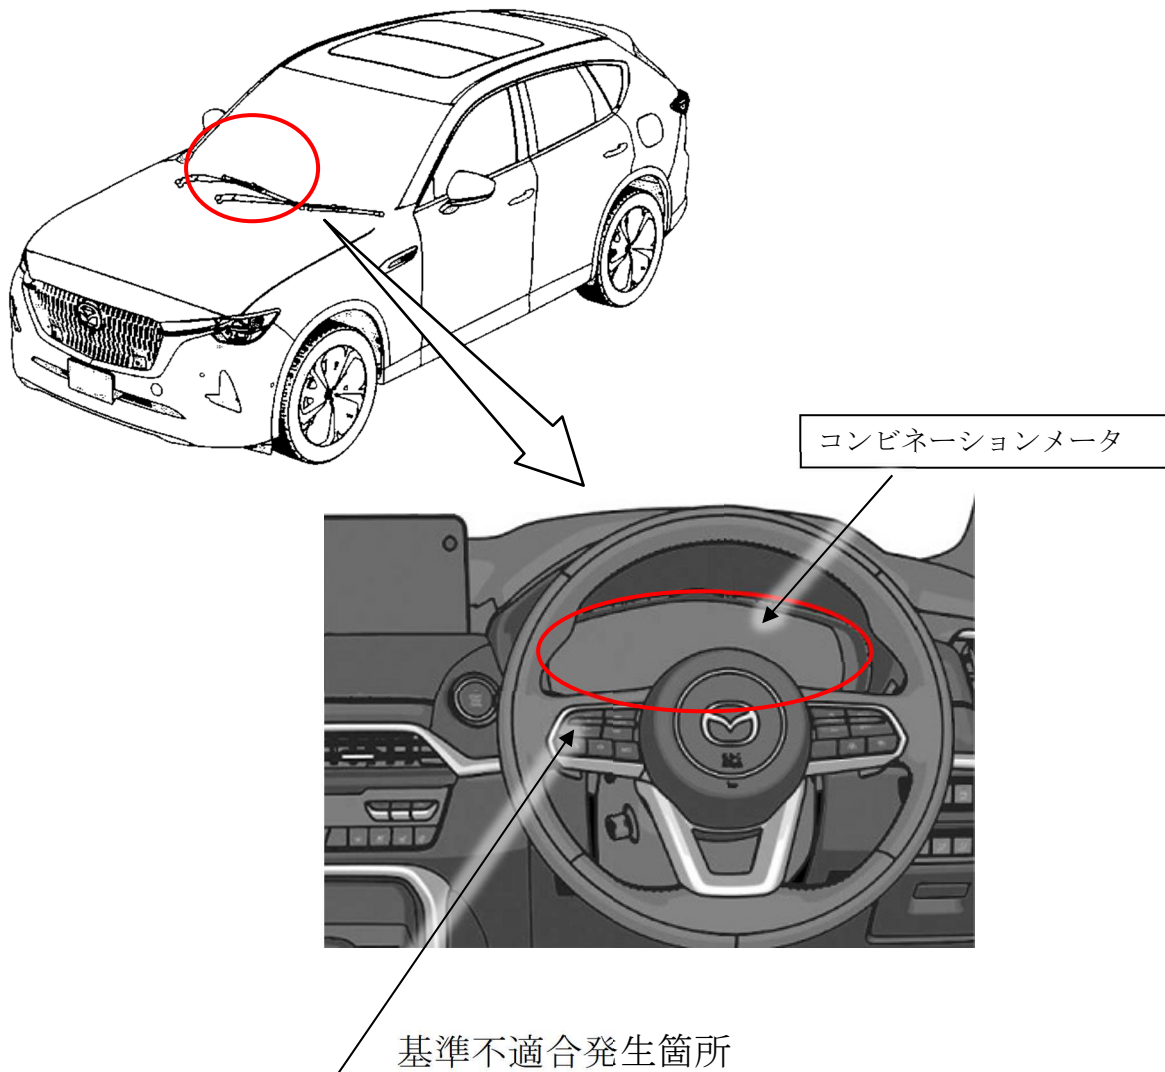
## 改善箇所説明図③

コンビネーションメータ（フル液晶タイプ）において、制御プログラムが不適切なため、メータの液晶画面を表示するための起動制御が完了できないことがある。そのため、速度計や警告灯等が表示できないおそれがある。

全車両、コンビネーションメータの制御プログラムを対策プログラムに修正する。

識別：左リヤドア・ロアヒンジ取付けボルト（上側）の頭に黄ペンを塗布する。
