## 改善箇所説明図 ①

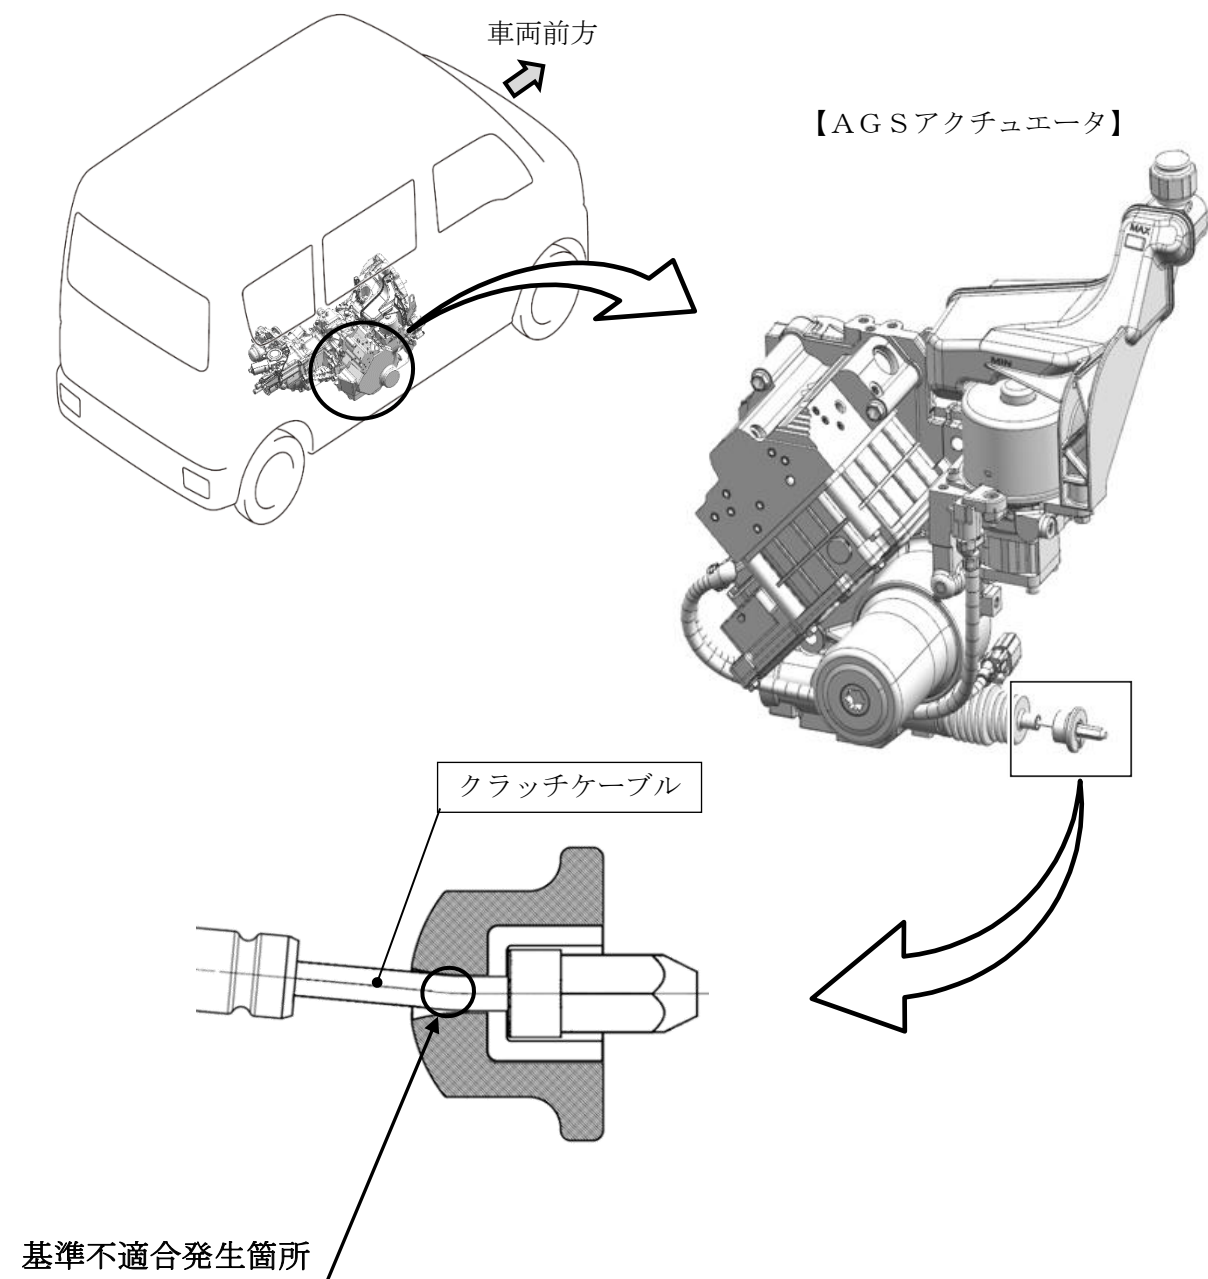
機械式自動変速機（AGS）のクラッチケーブルにおいて、防水のための被覆構造が不適切なため、芯線に錆が発生するものがある。そのままの状態で使用を続けると、クラッチケーブルの芯線が破断し、警告灯が点灯するとともに変速不能及び走行不能となるおそれがある。

全車両、アクチュエータを点検し、該当アクチュエータの場合はクラッチケーブルを対策品に交換する。

識別： ID プレートに水色のシールを貼付する。

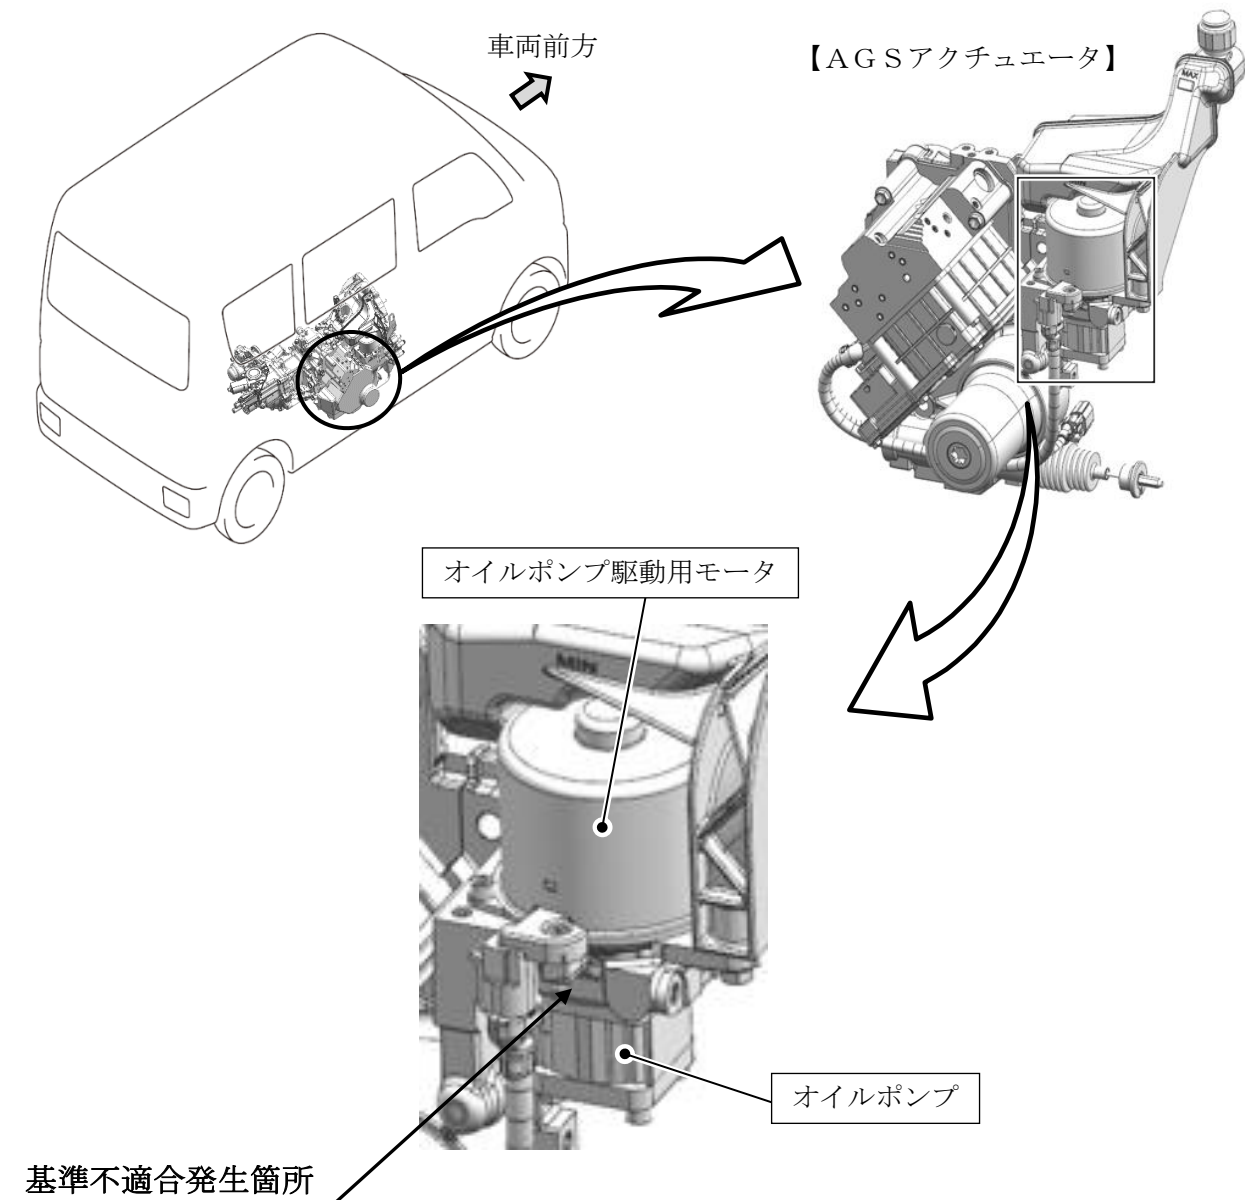
## 改善箇所説明図 ②

機械式自動変速機（AGS）のオイルポンプとオイルポンプ駆動用モータのジョイント部において、外部との通気構造が不適切であったため、オイルポンプからオイルが滲んだ場合、オイルが空気と共に、モータ側に浸入することがある。そのままの状態で使用を続けると、モータ内部が短絡して作動しなくなり、警告灯が点灯するとともに変速不能及び走行不能となるおそれがある。

全車両、アクチュエータを点検し、該当アクチュエータの場合はオイルポンプとオイルポンプ駆動用モータを対策品に交換する。

識別： ID プレートに水色のシールを貼付する。

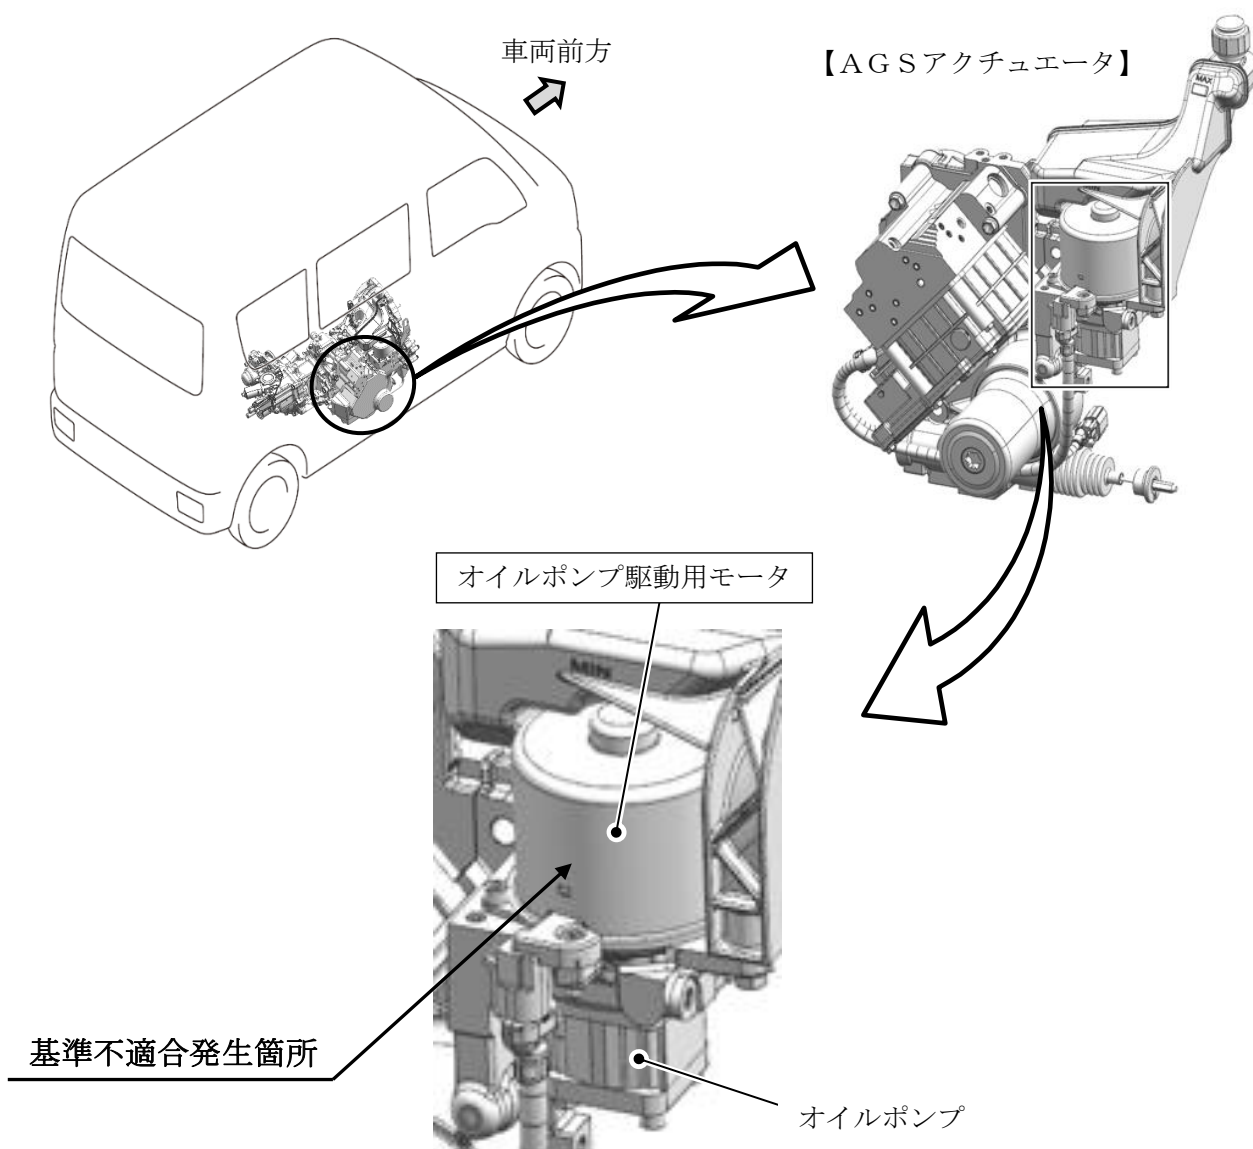
### 改善箇所説明図 ③

機械式自動変速機（AGS）において、オイルポンプ駆動用モータのブラシ材質が不適切なため、高温、高湿条件においてブラシが膨張し、摺動不良となるものがある。そのままの状態で使用を続けると、最悪の場合、ブラシが固着してモータが通電不良により作動しなくなり、警告灯が点灯するとともに変速不能及び走行不能となるおそれがある。

全車両、アクチュエータを点検し、該当アクチュエータの場合はオイルポンプ駆動用モータを対策品に交換する。

識別： ID プレートに水色のシールを貼付する。
