# 改善箇所説明図

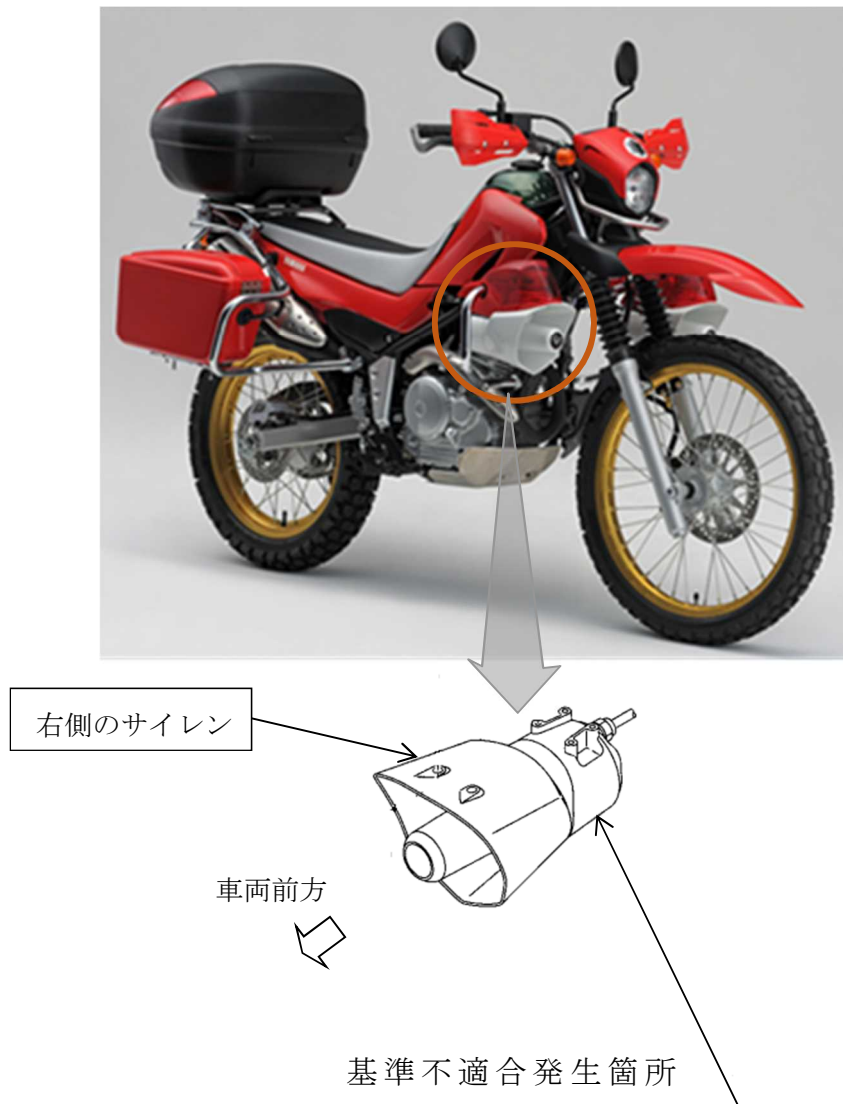
消防活動二輪車において、右側サイレン内の電気配線の接続部の図面指示が不適切なため、当該電気配線が逆接続されている。そのため、サイレンの音量が保安基準を満足しないおそれがある。

改善の内容：全車両、右側のサイレンを正規品に交換する。

識別：リコール番号入りの識別ステッカーを車台番号打刻位置付近に貼付する。
